Afd. 230 – Markvænget 9-17 &  
Kløvervej 12-20, Aulum

# Bygningernes tilstand

Byggeteknisk gennemgang / tilstandsrapport

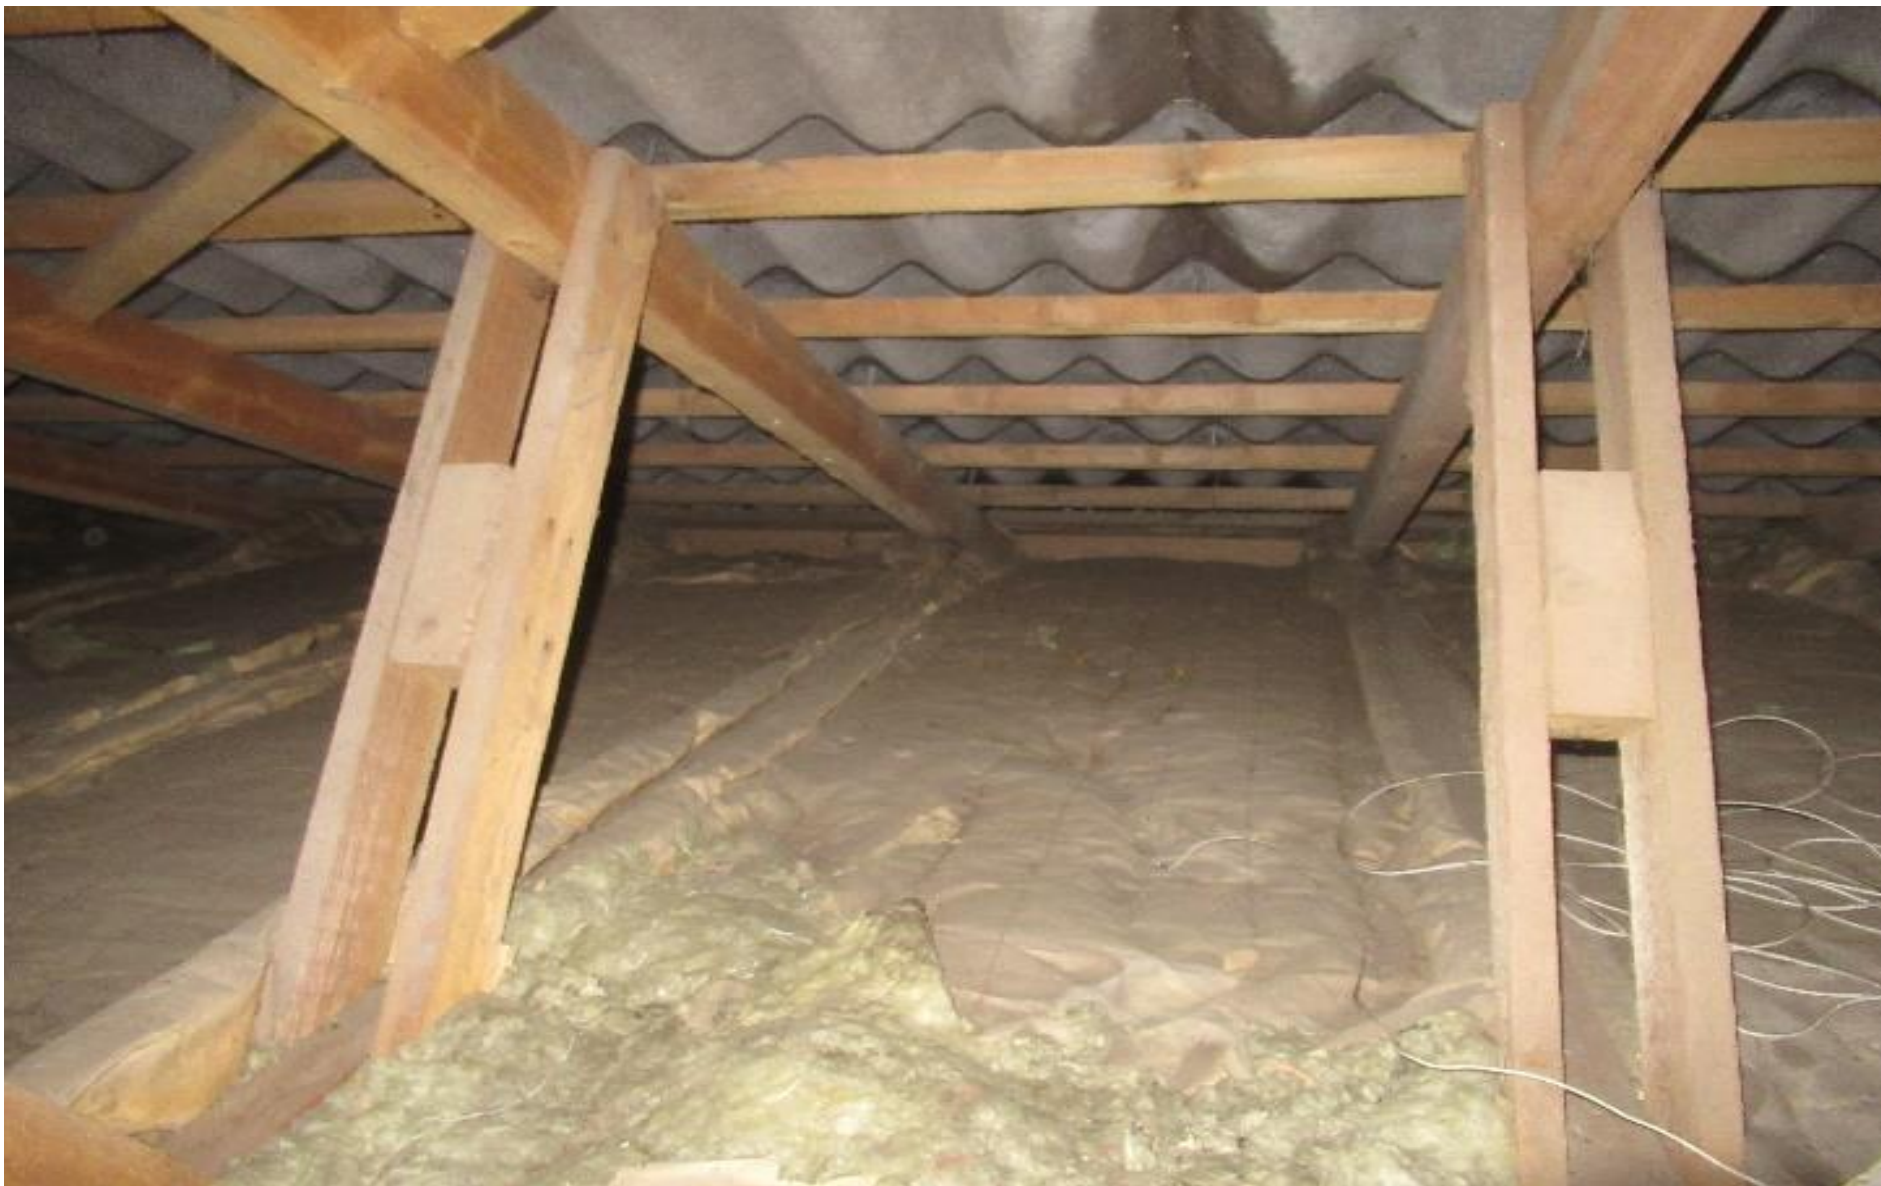
*Bølgeplader med asbest – 52 år gl.*

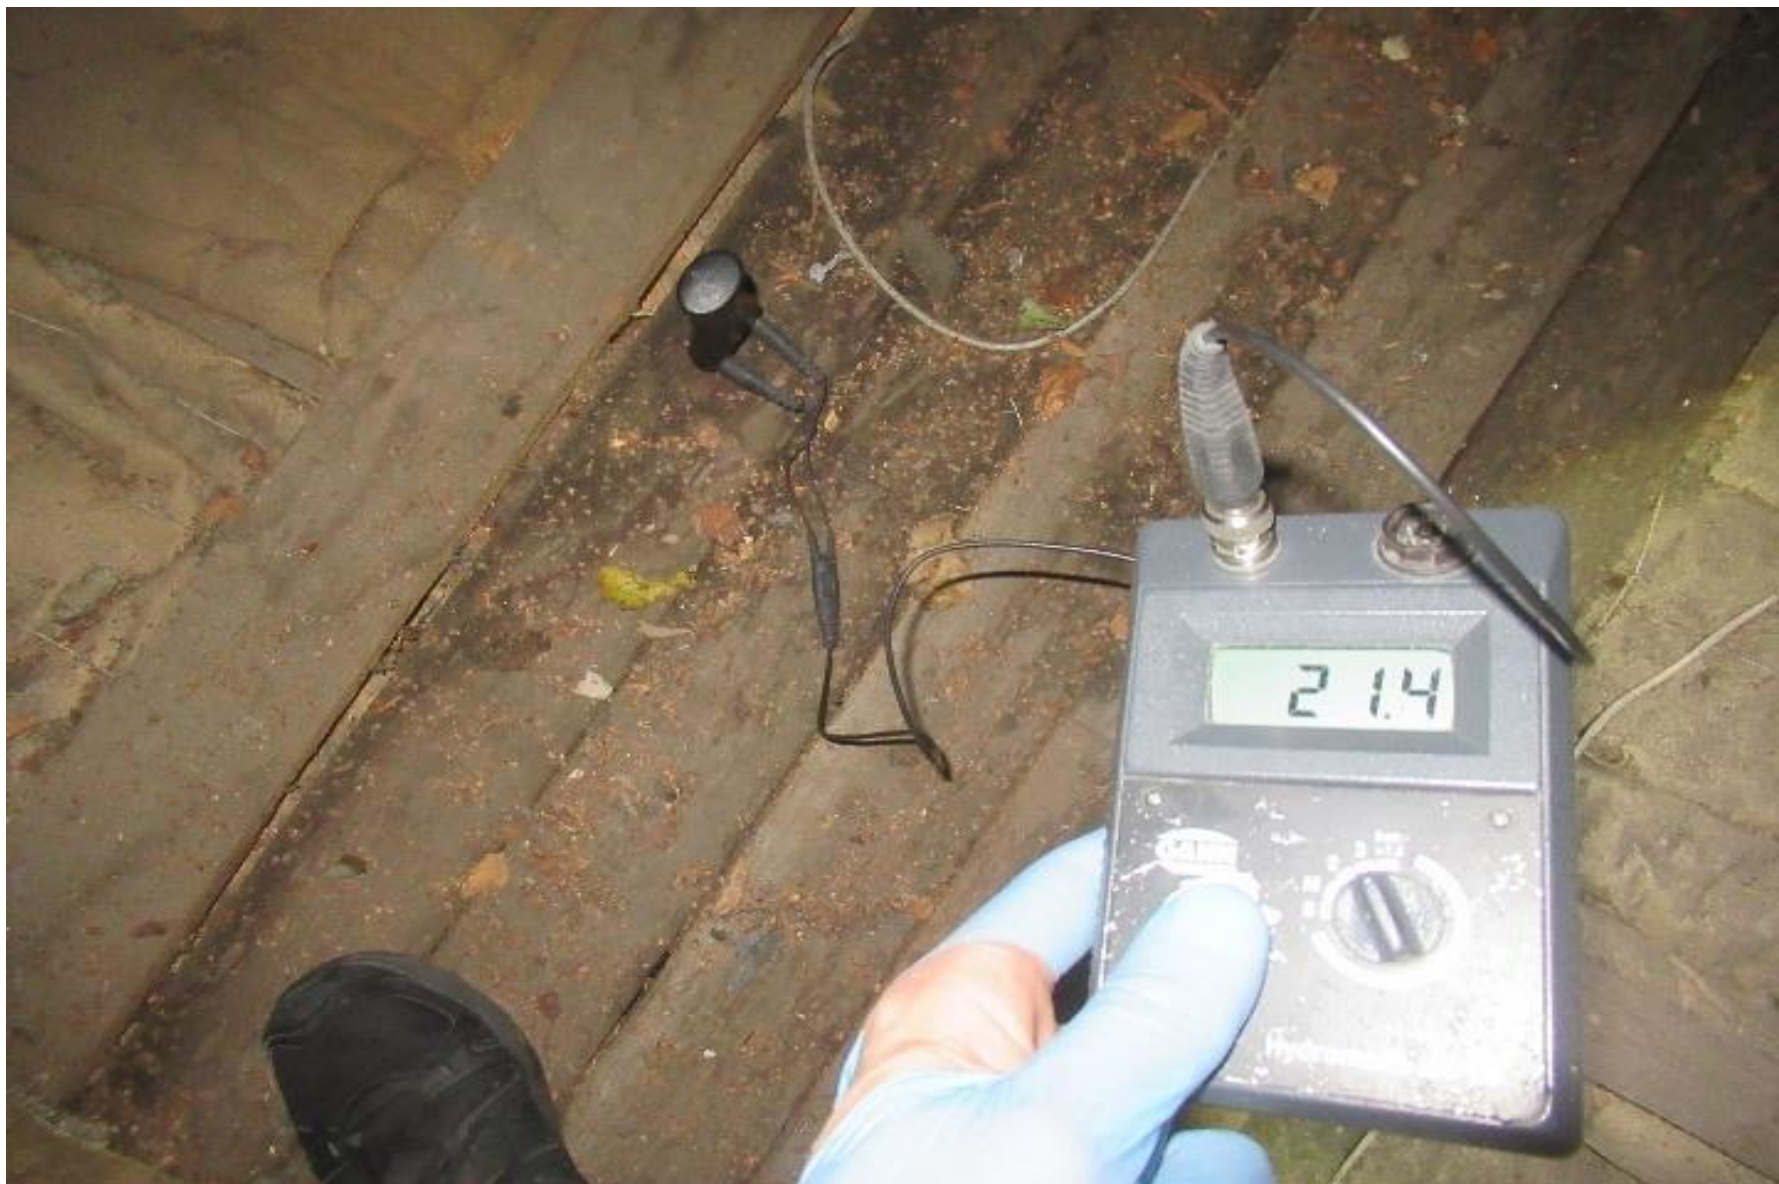
*Eksempel på opfugtning af træværk – her gangbro.*

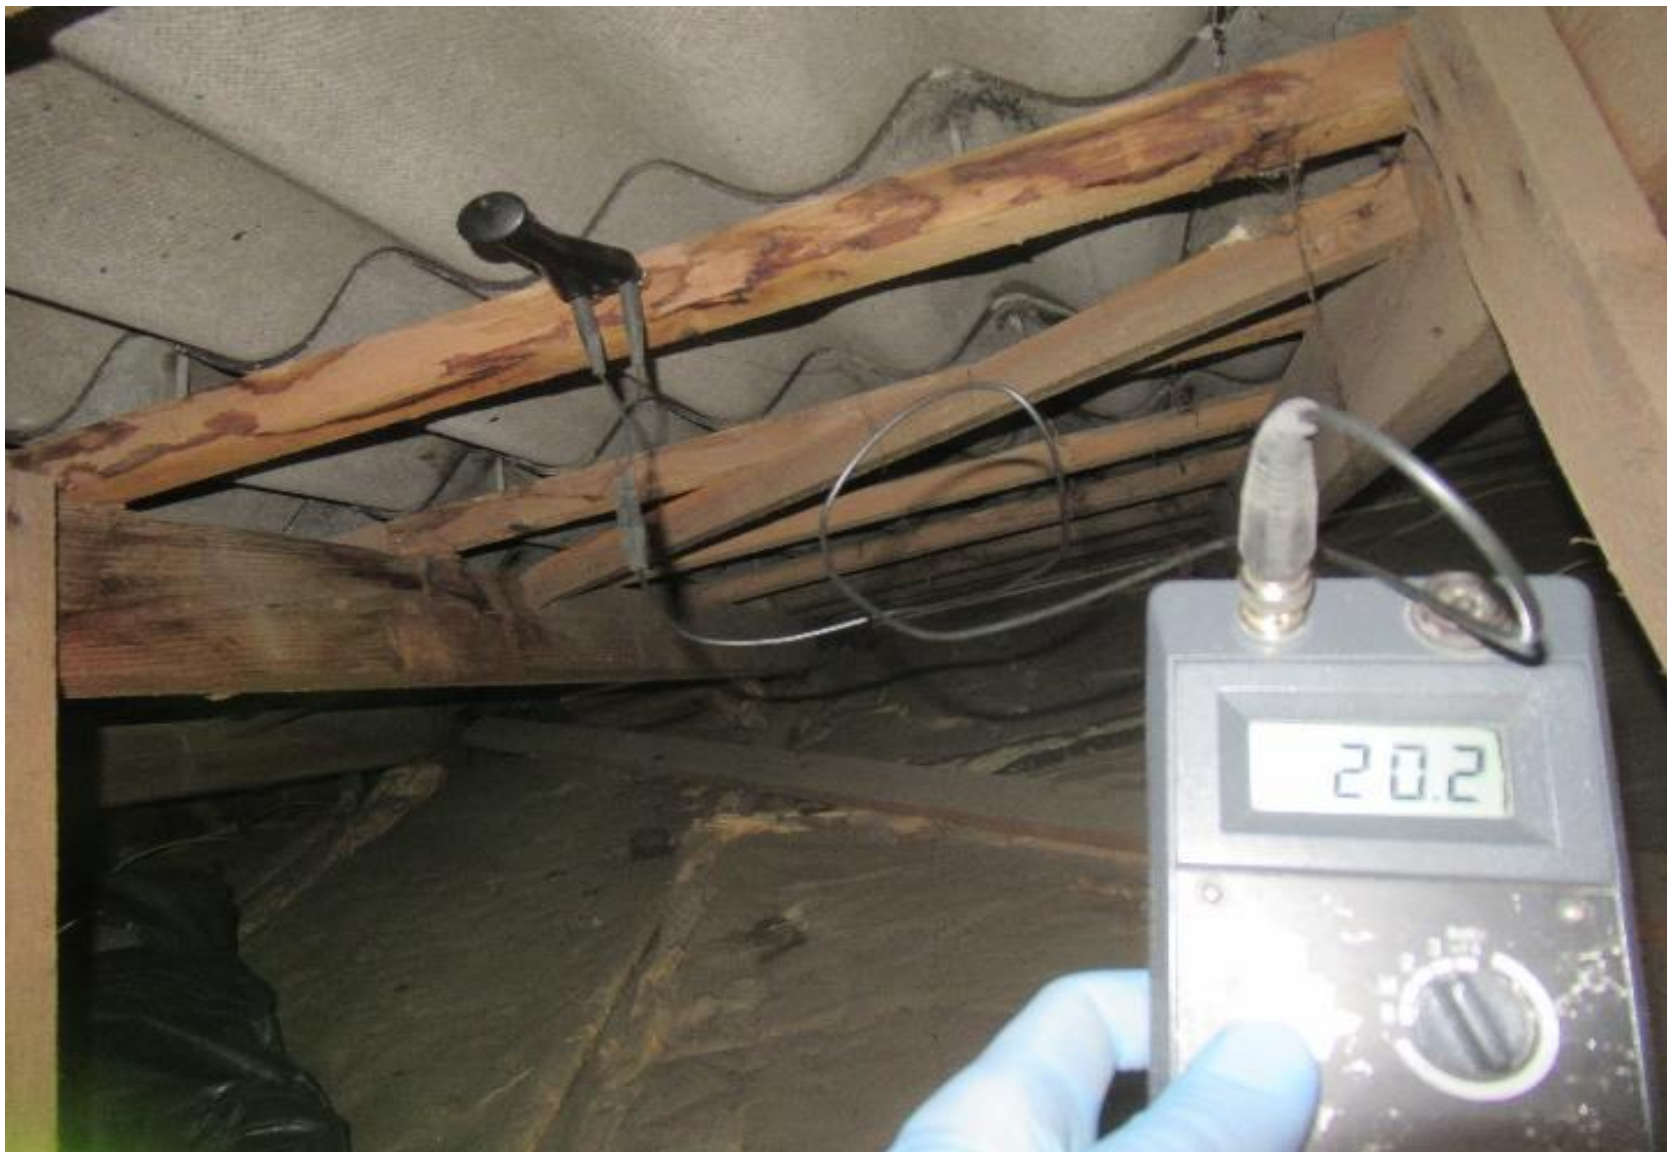
*Eksempel på opfugtning af træværk – her lægter.*

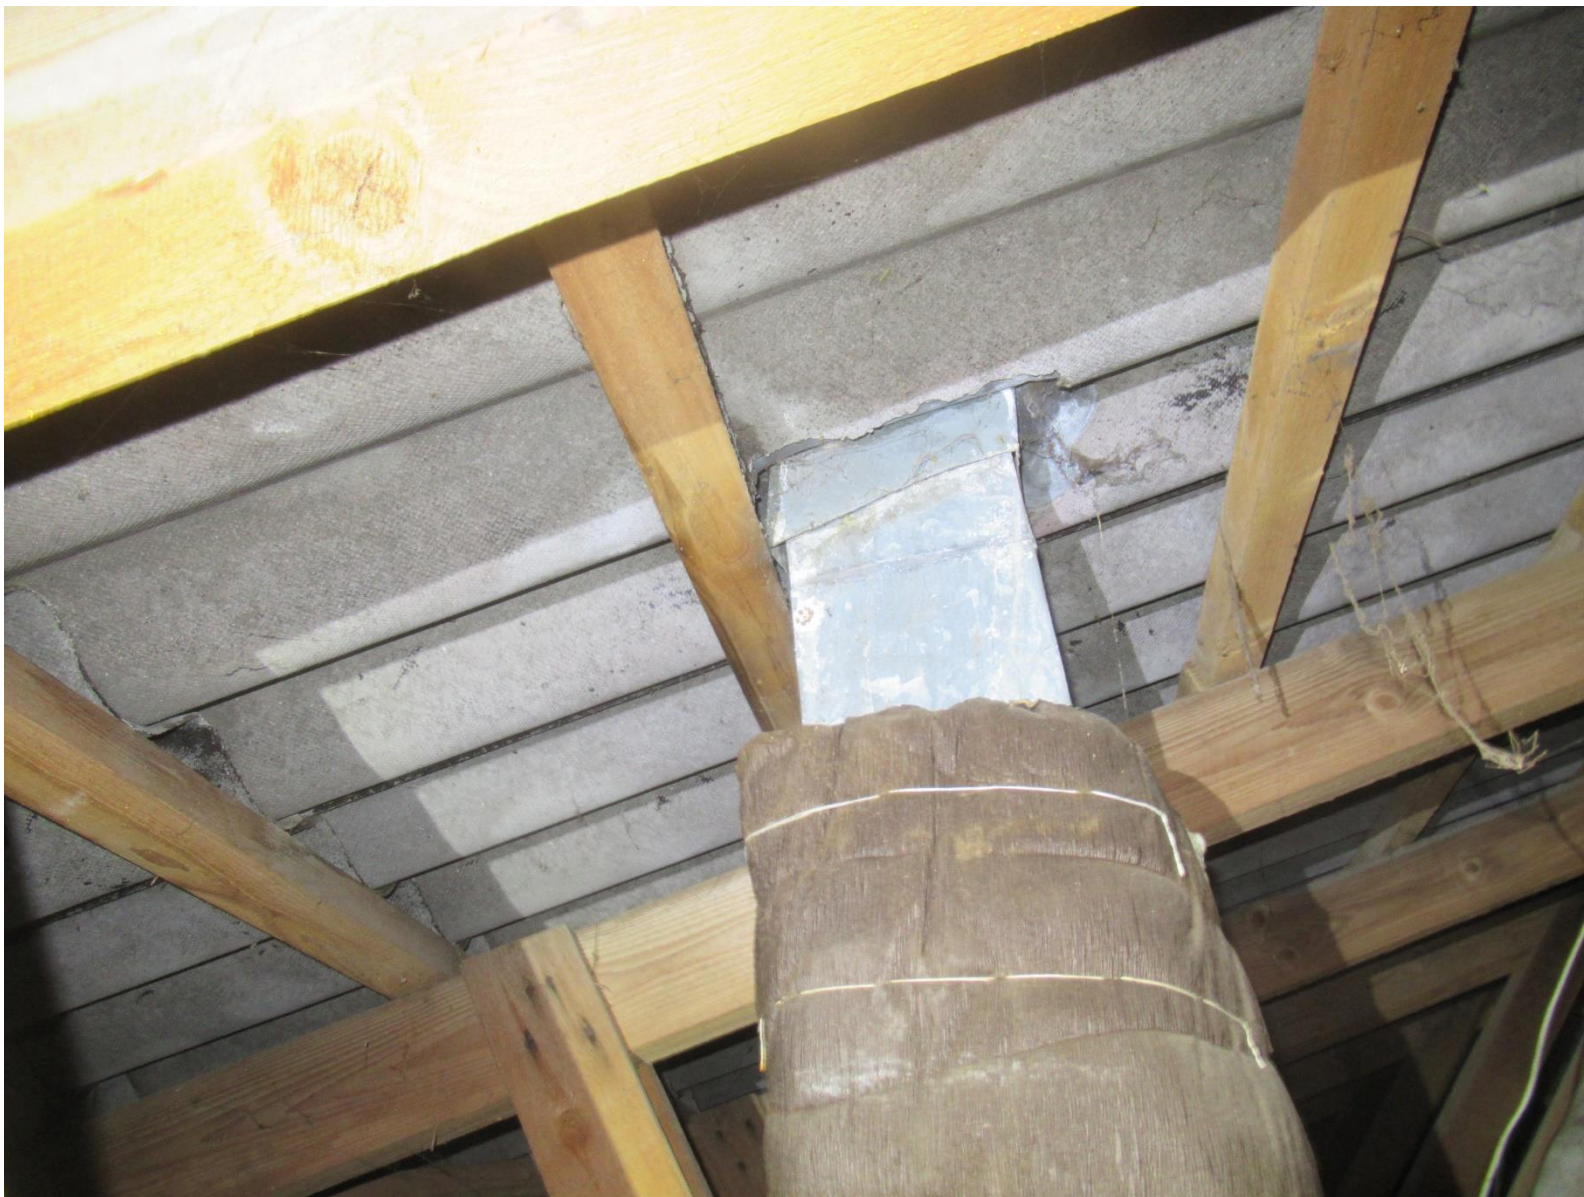
*Eksempel på manglende kondensisolering på aftrækskanaler.*

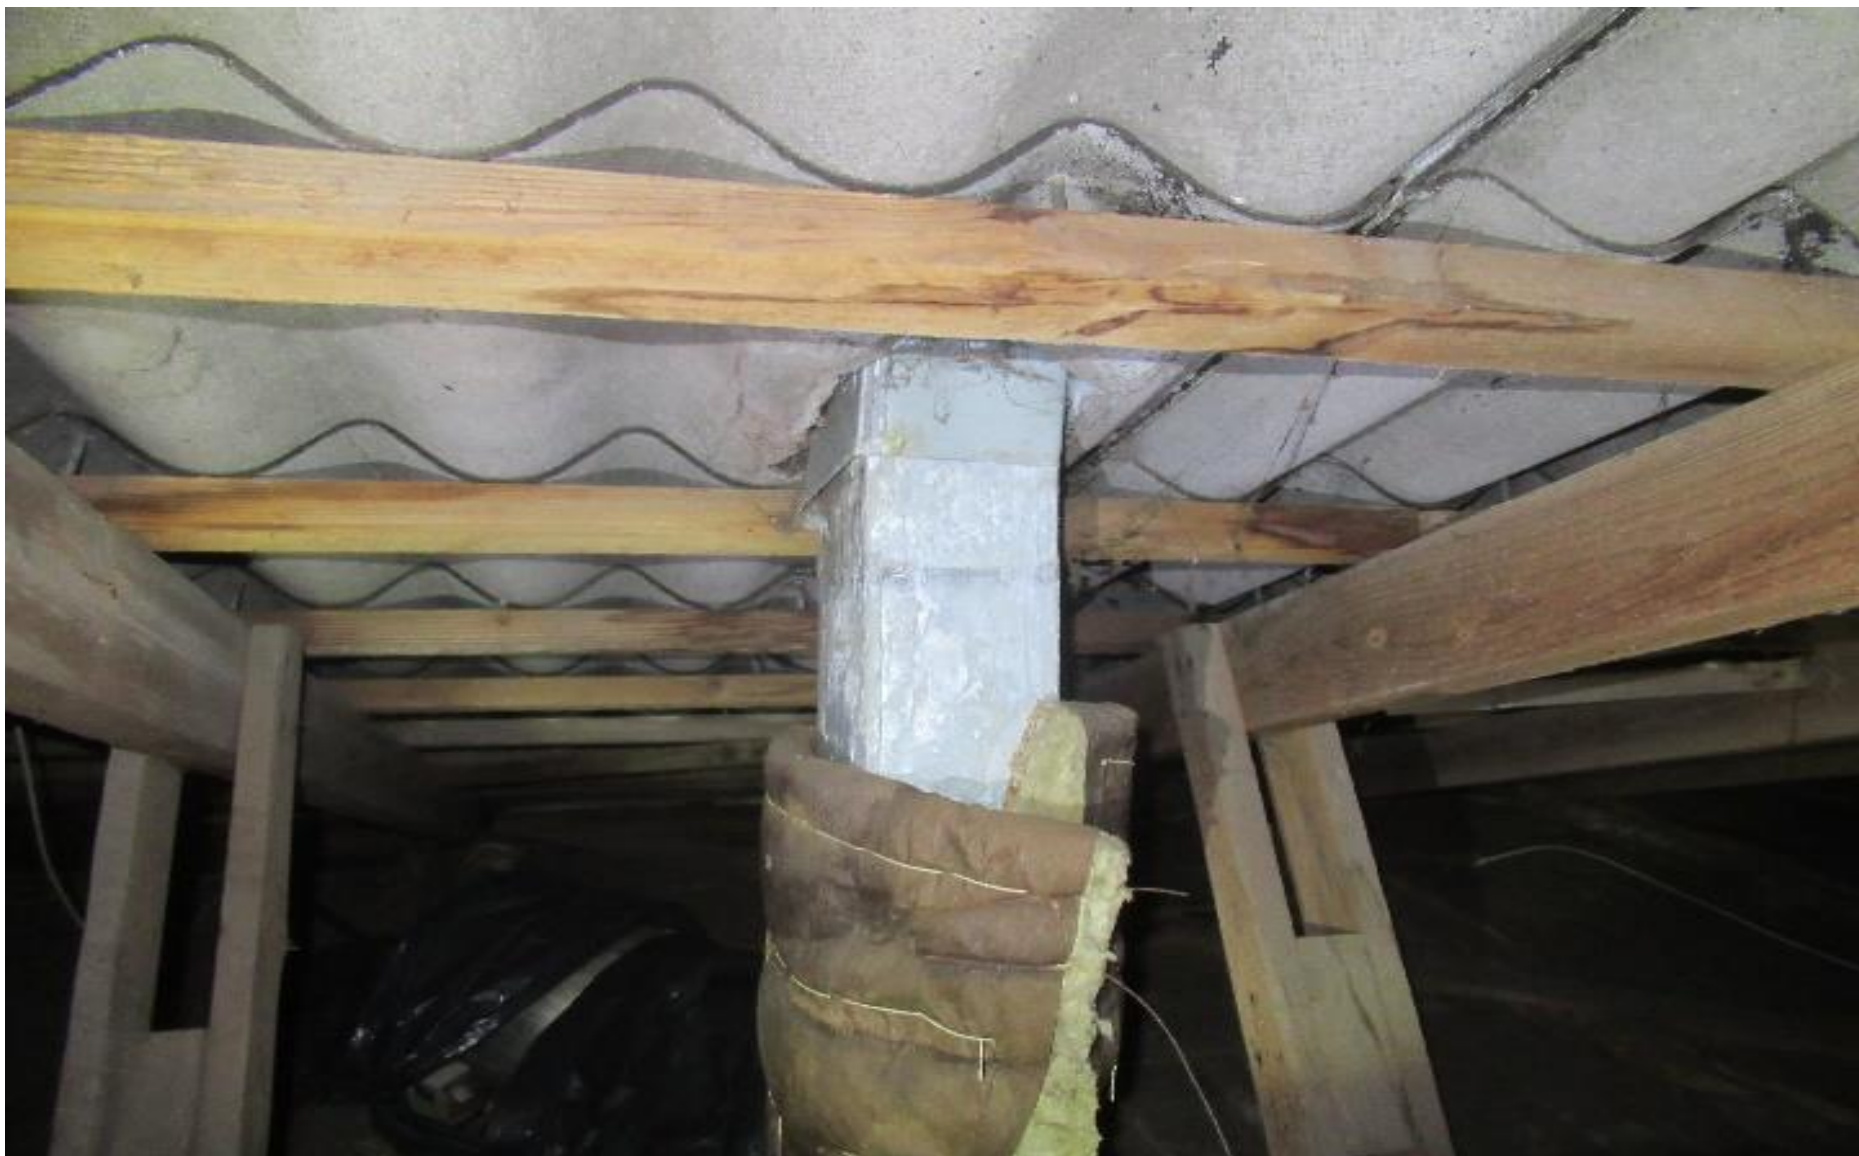
*Eksempel på manglende kondensisolering på aftrækskanaler.*

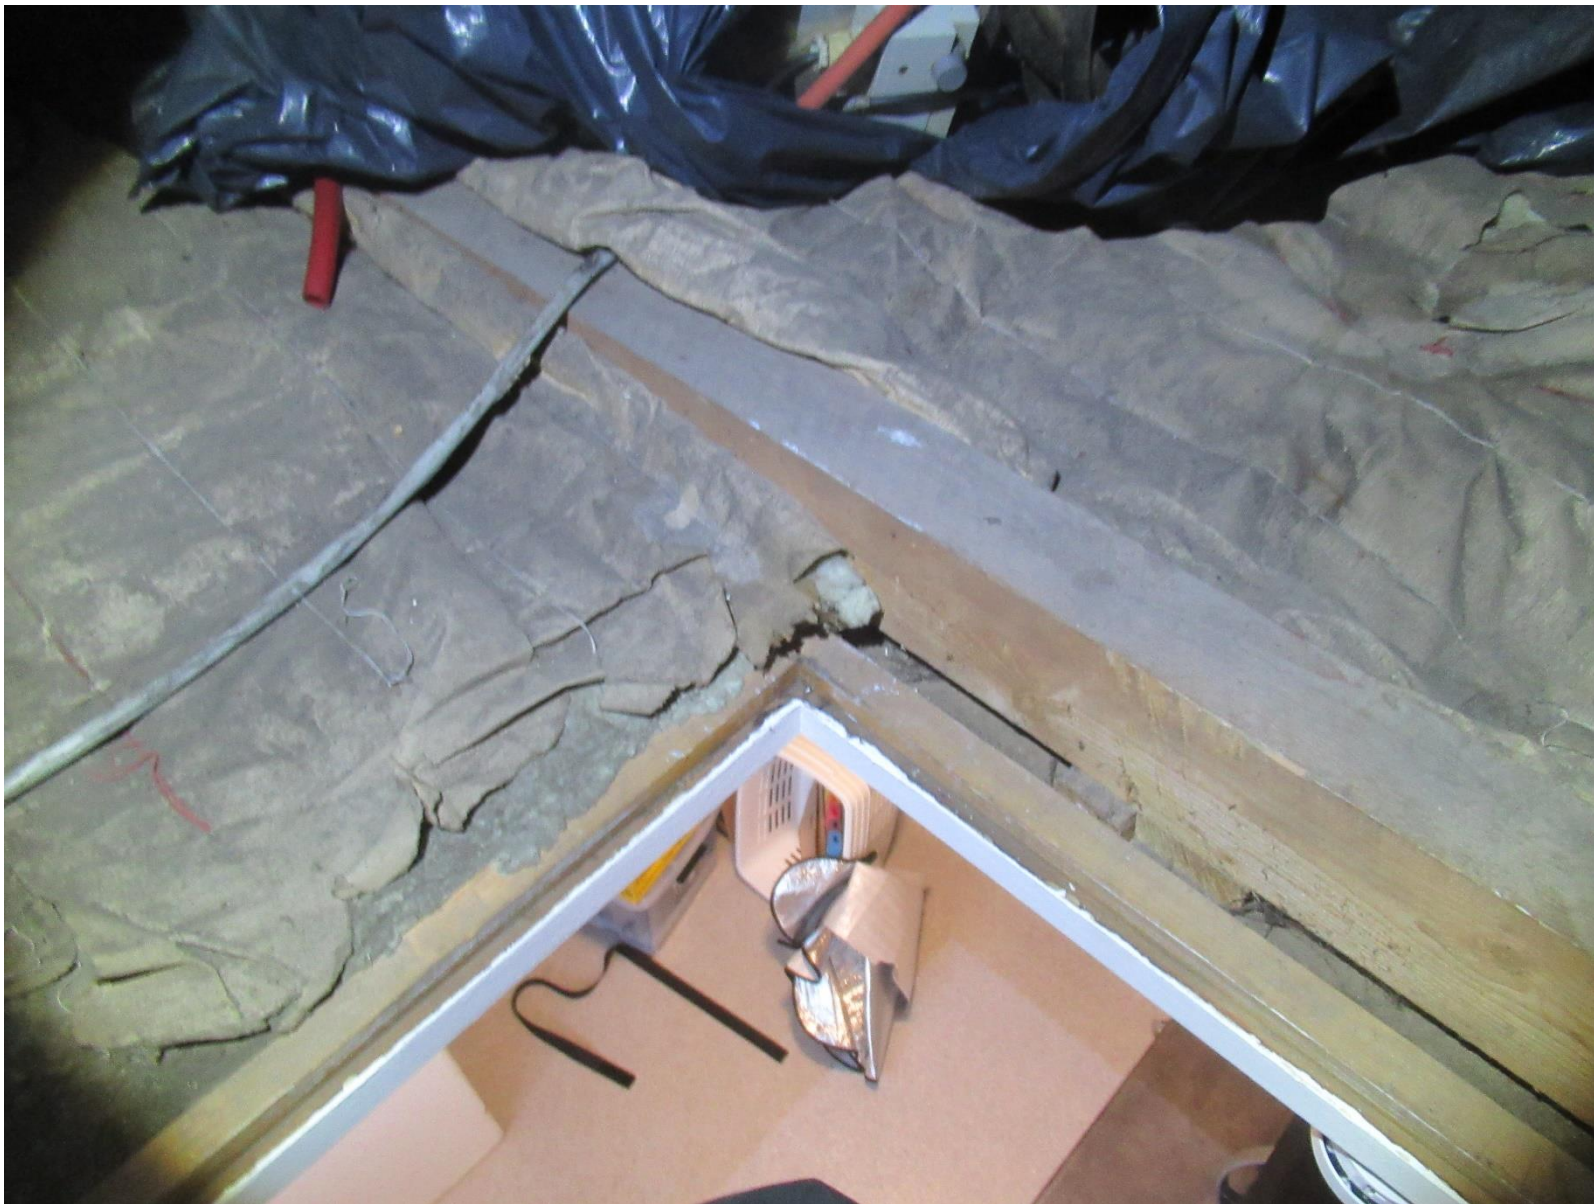
*Eksempel på loftslem uden isolering.*

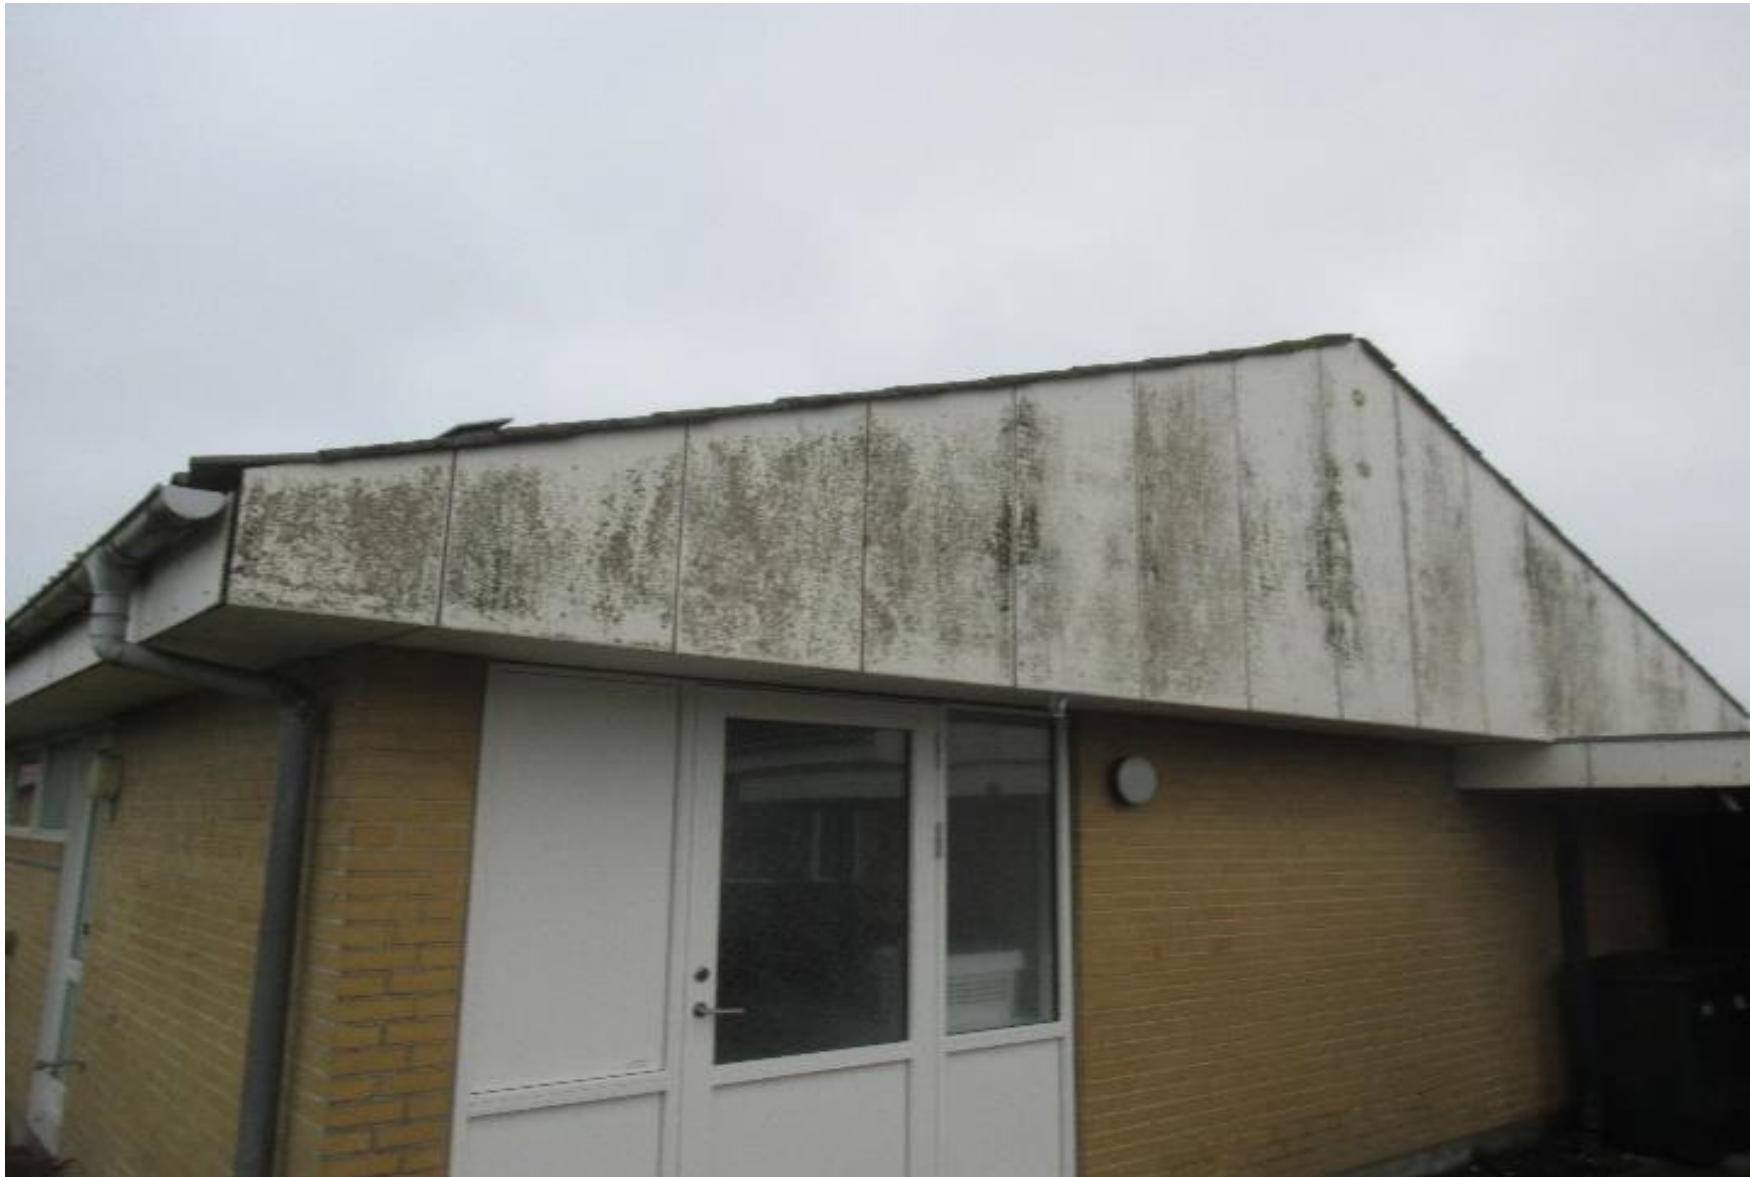
*Eksempel på algedannelse.*

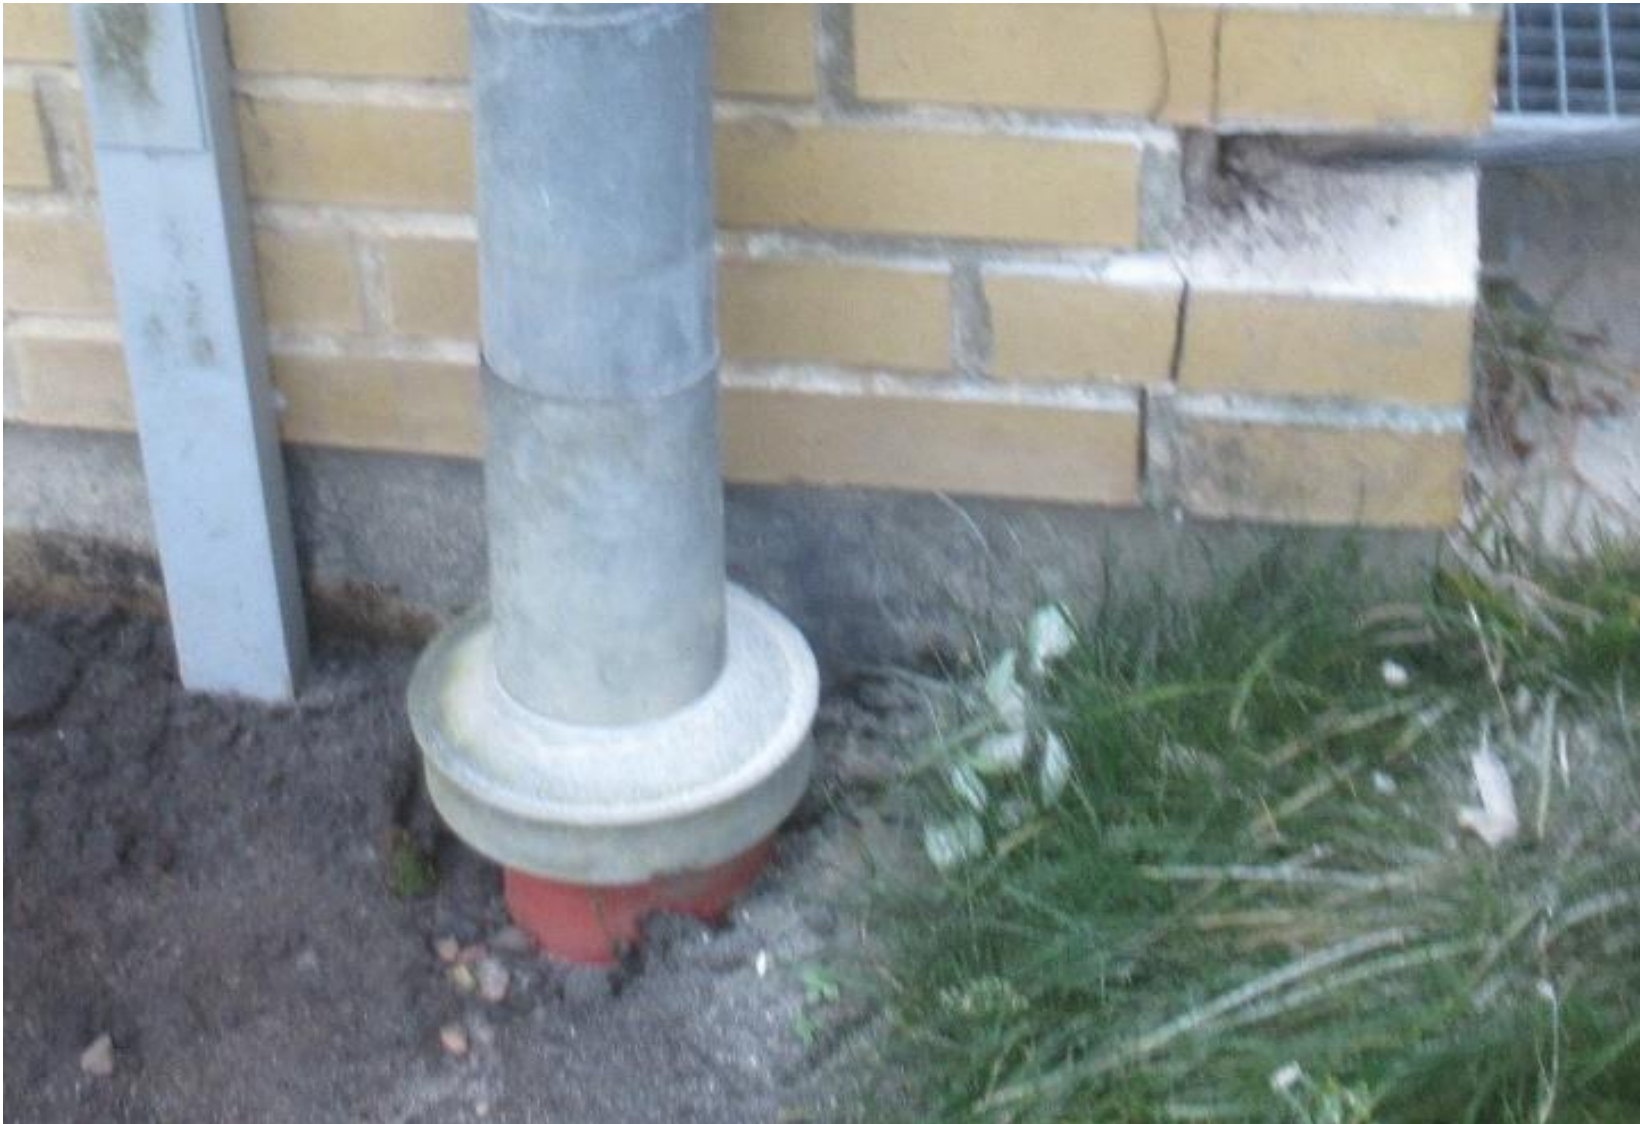
*Eksempel på revne i sokkel.*

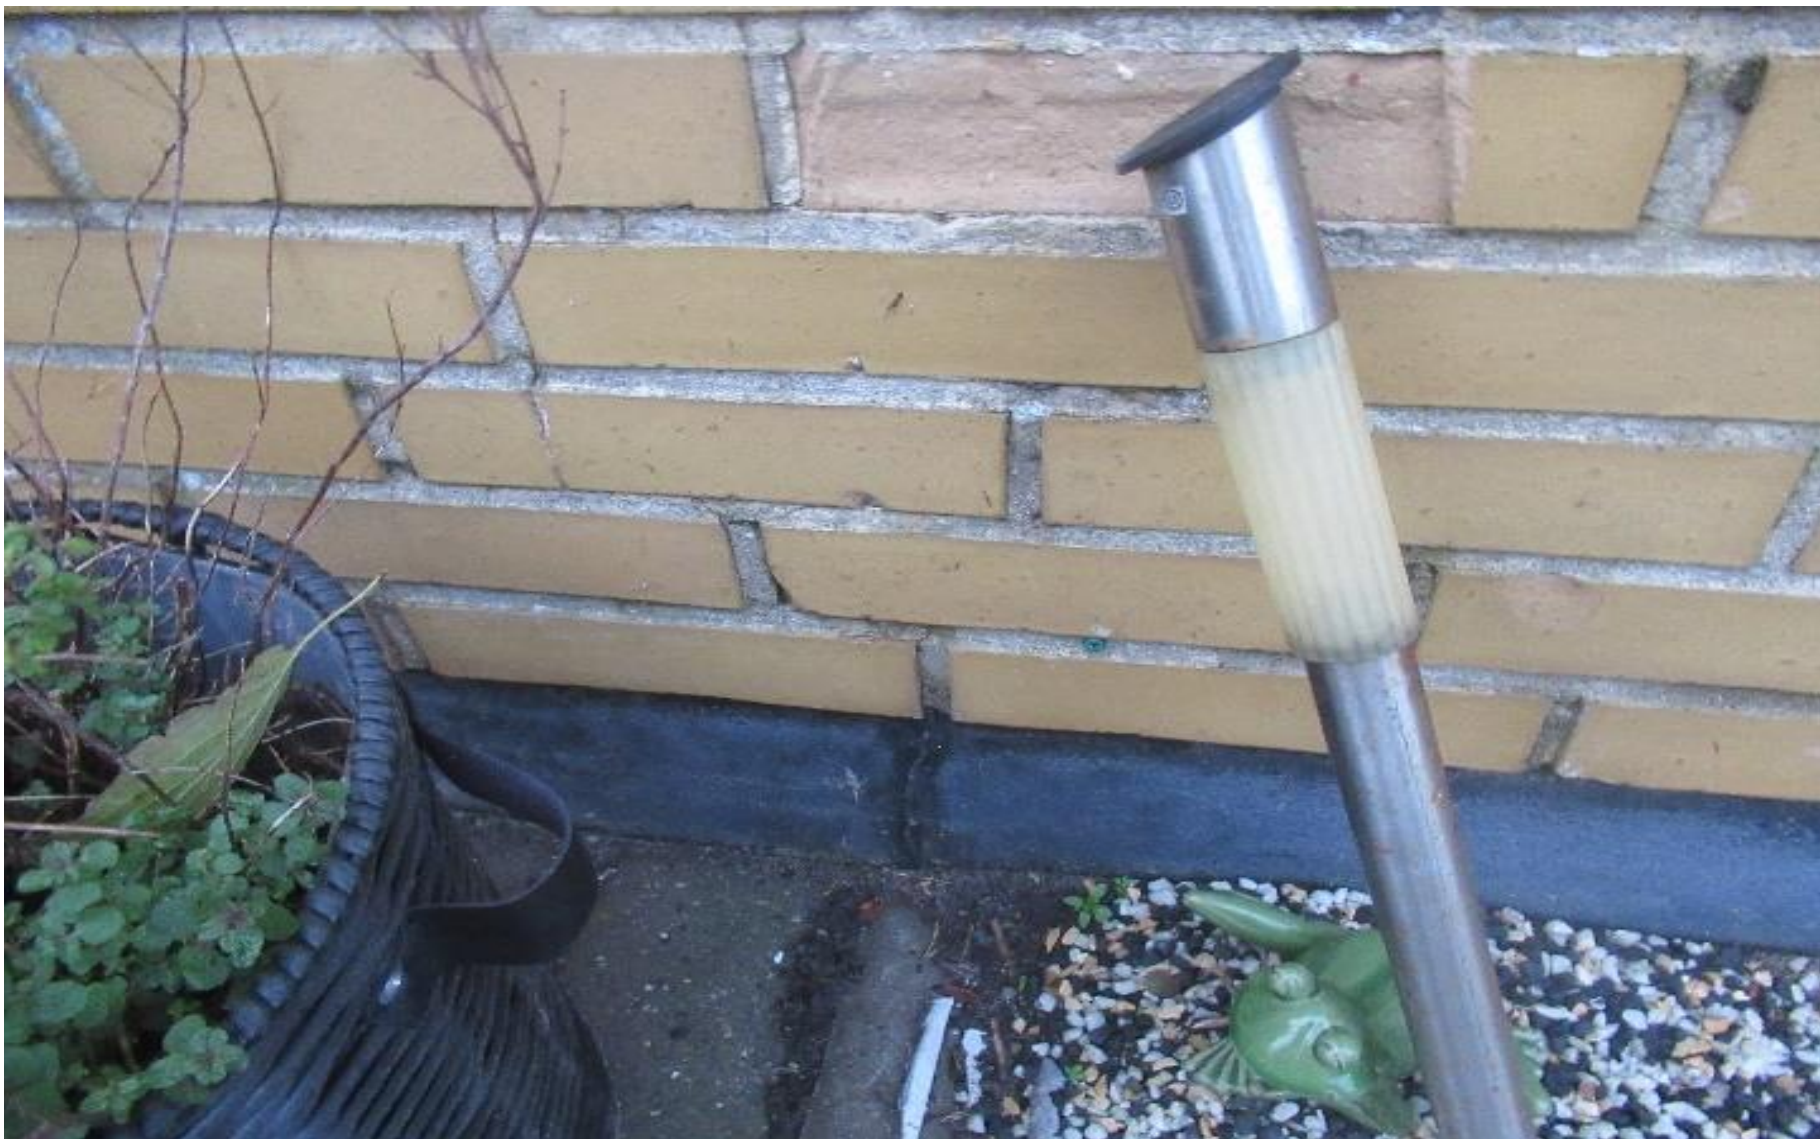
*Eksempel på revne i sokkel.*

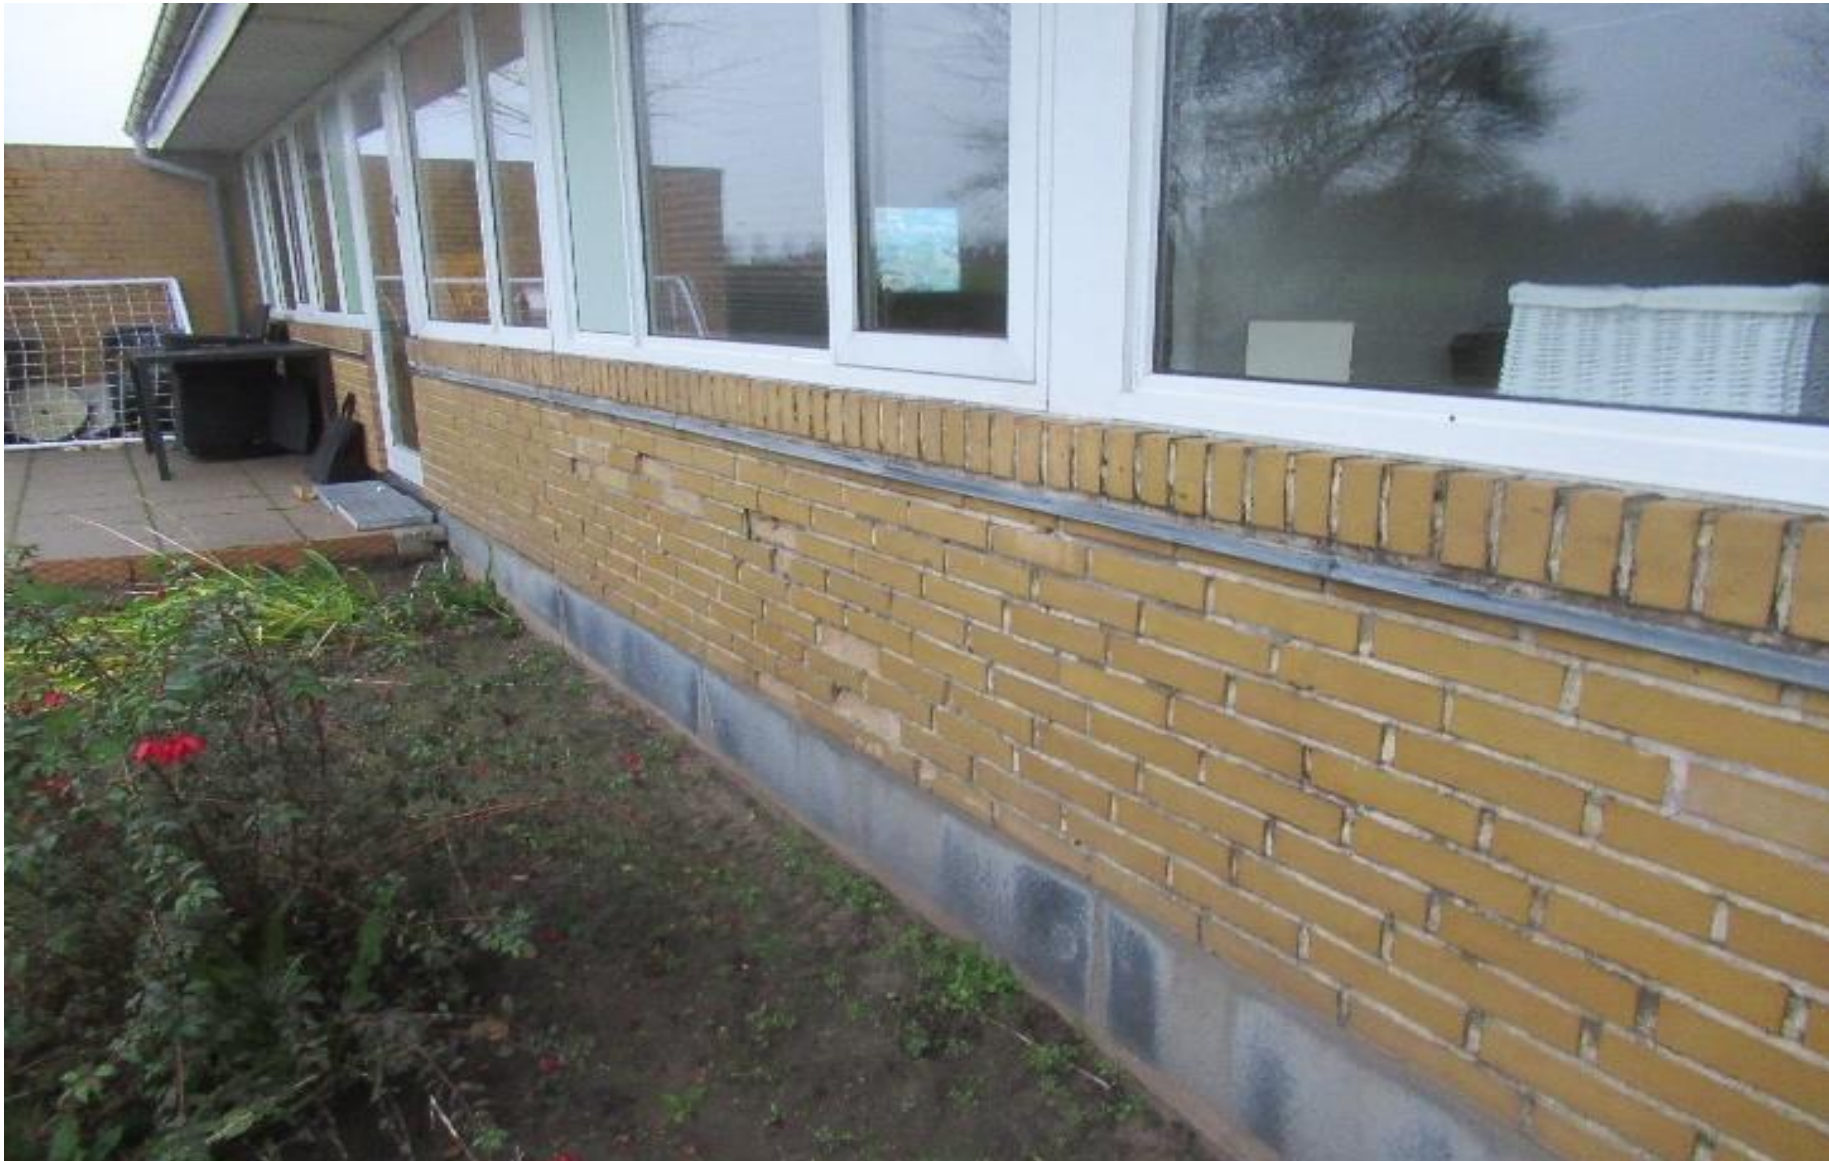
*Eksempel på revnedannelser i sokler.*

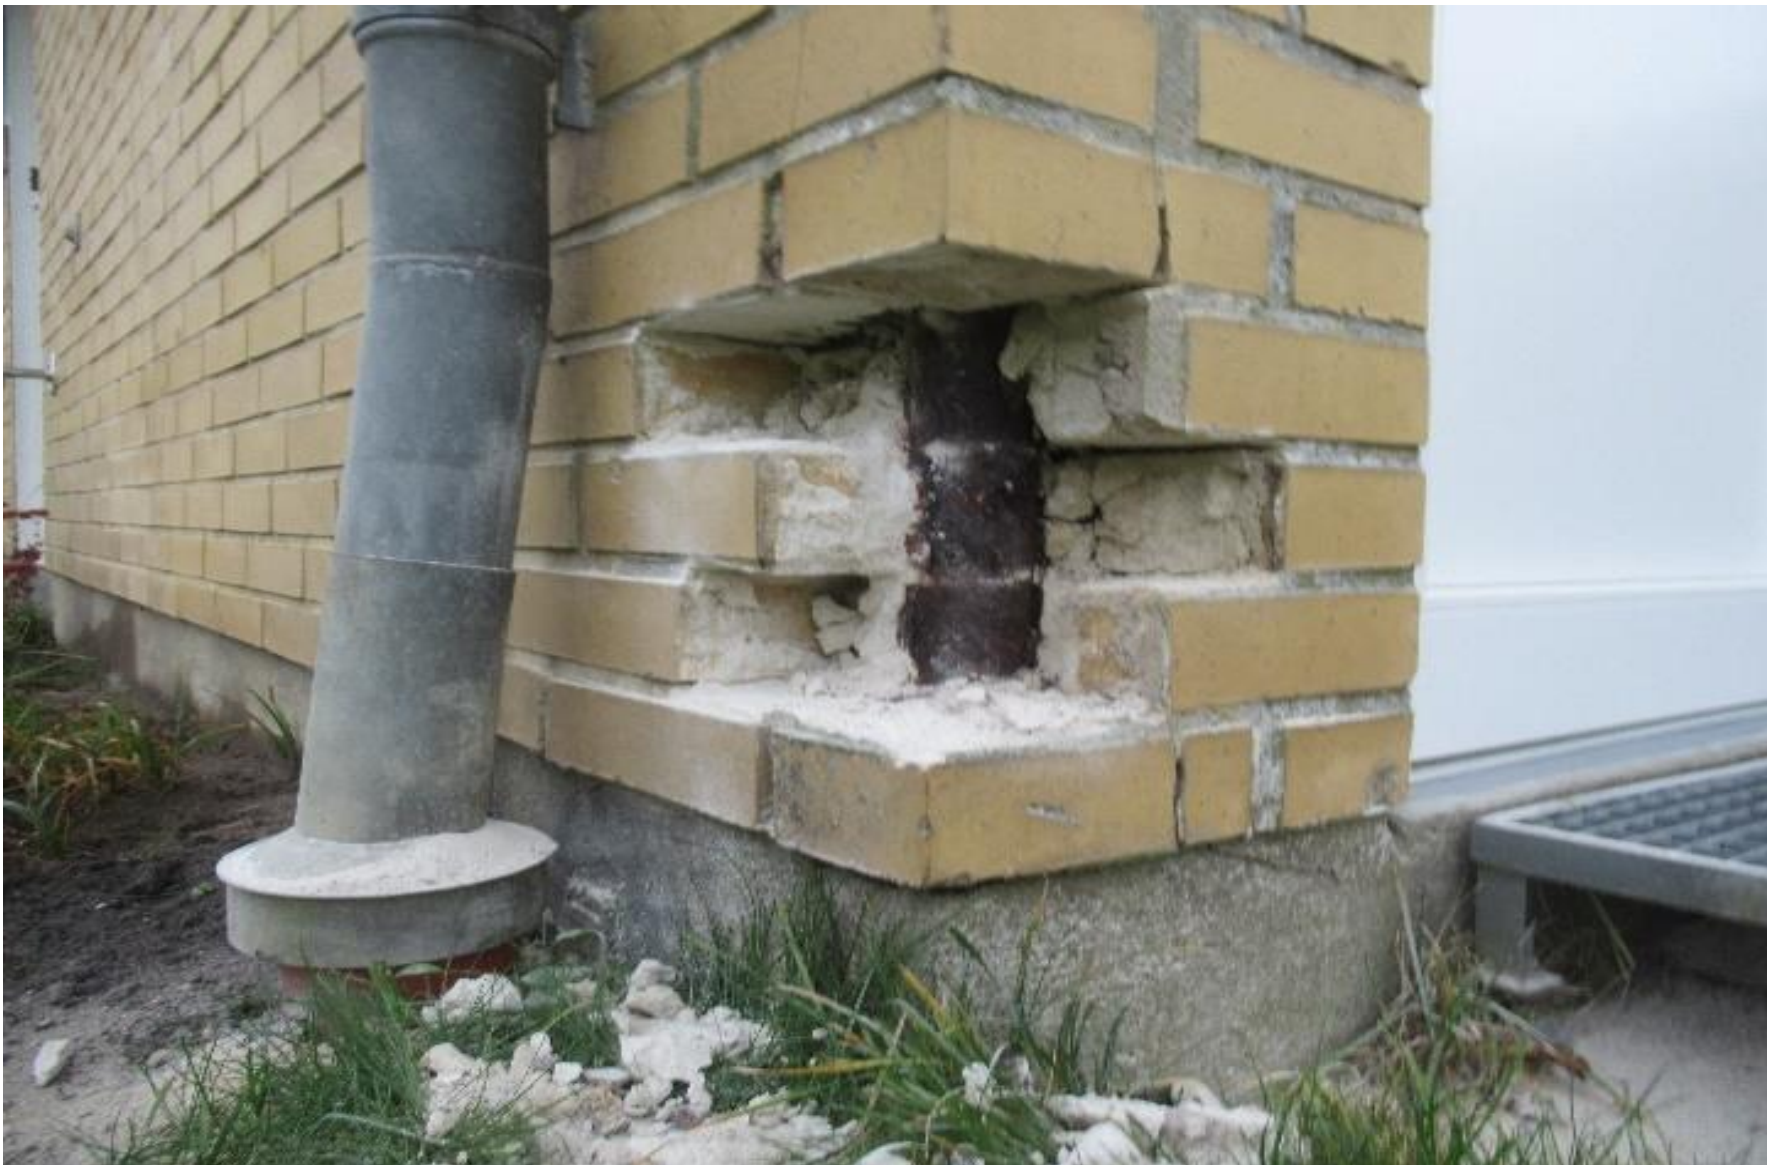
*Eksempel på rusten - bærende stålsøjle.*
