Afd. 230 – Markvænget 9-17 &  
Kløvervej 12-20, Aulum

# Bygningernes tilstand

Byggeteknisk gennemgang / tilstandsrapport

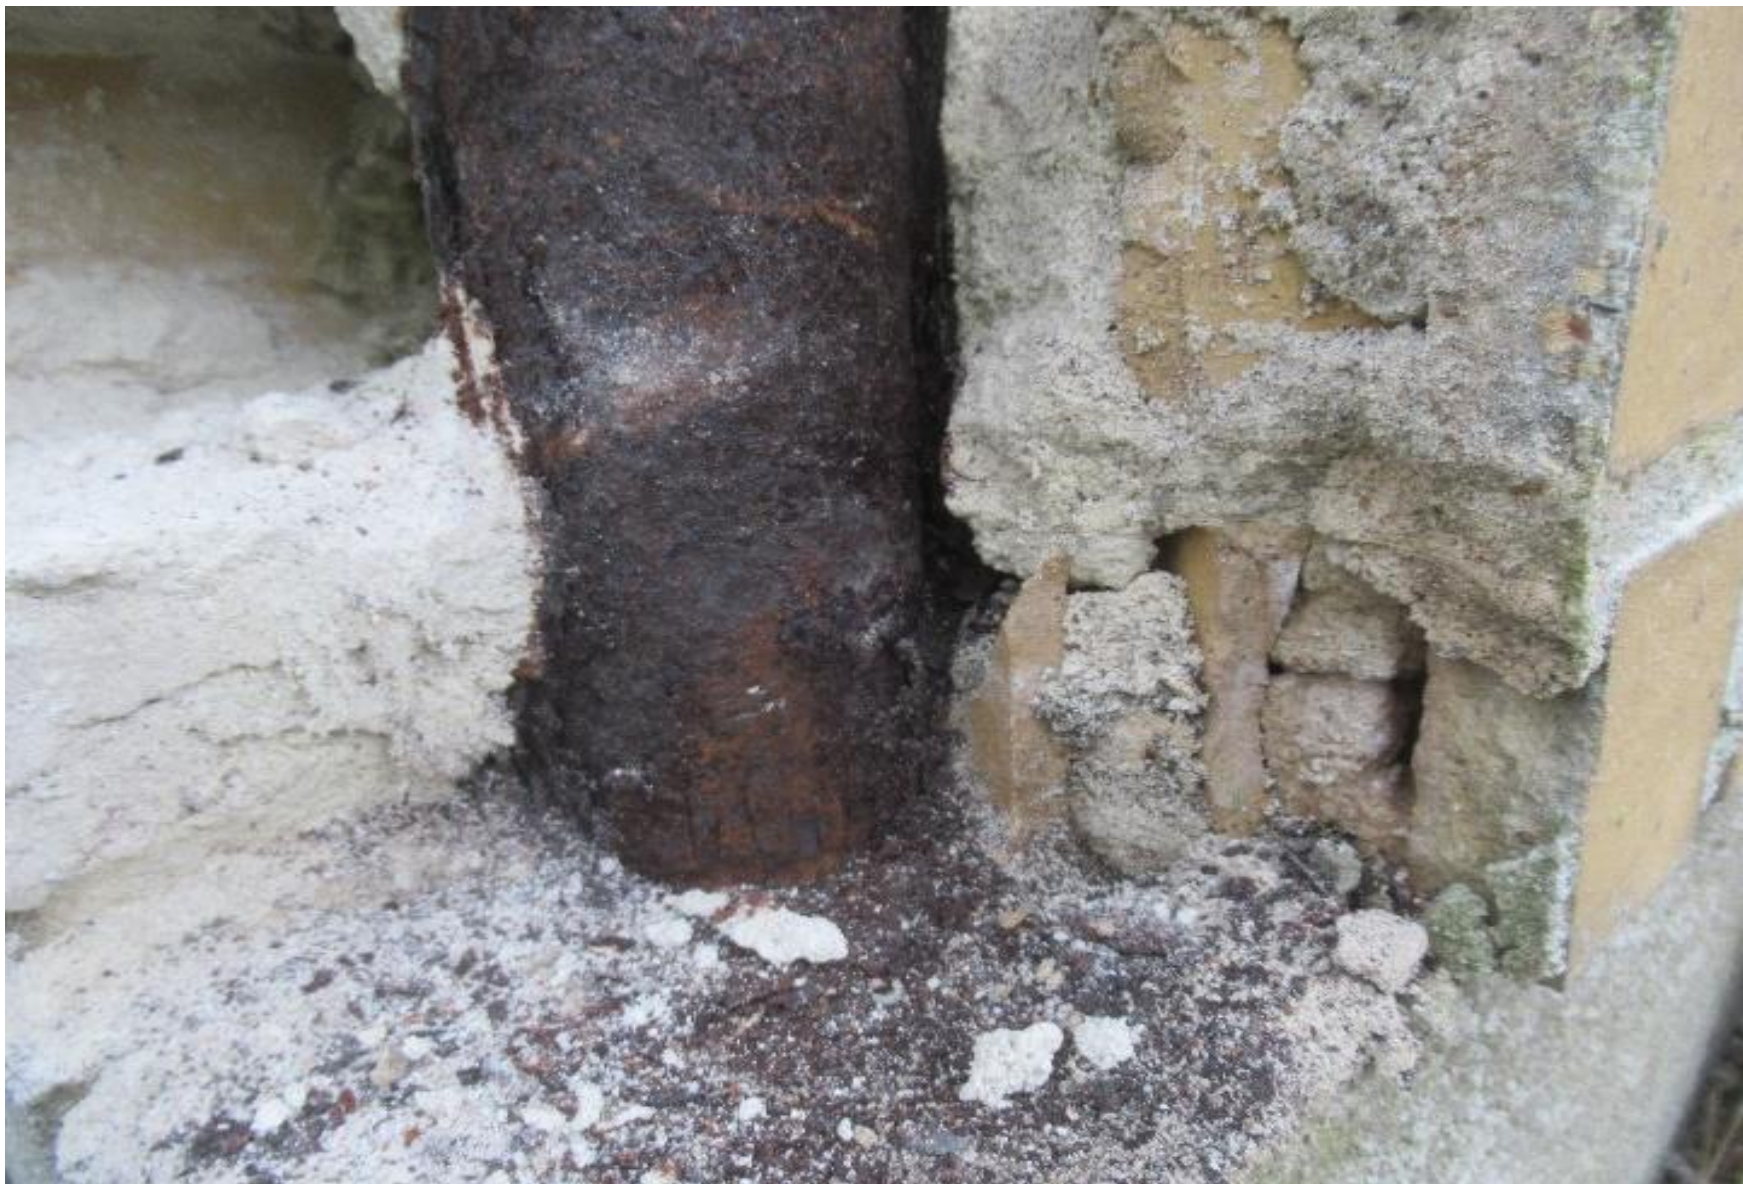
*Nærbillede af foregående billede.*

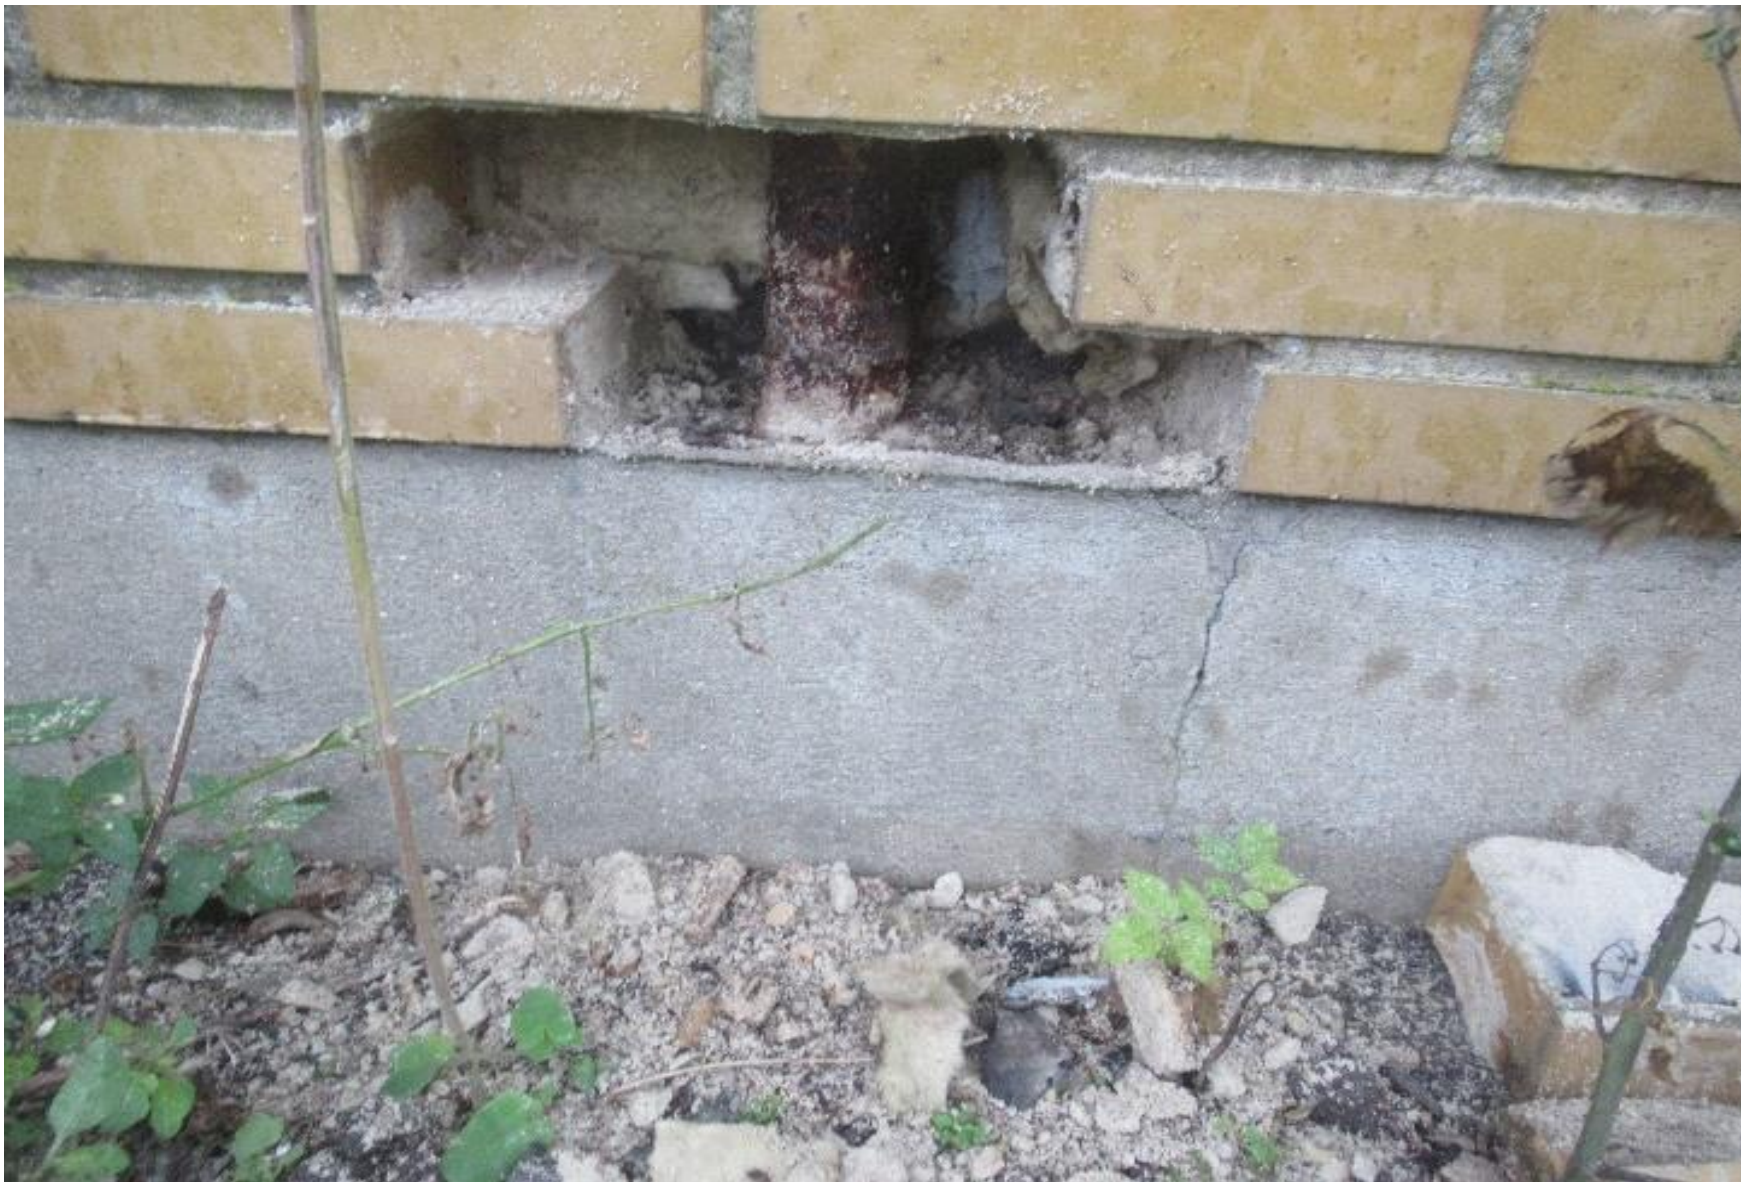
*Eksempel på samme problemstilling.*

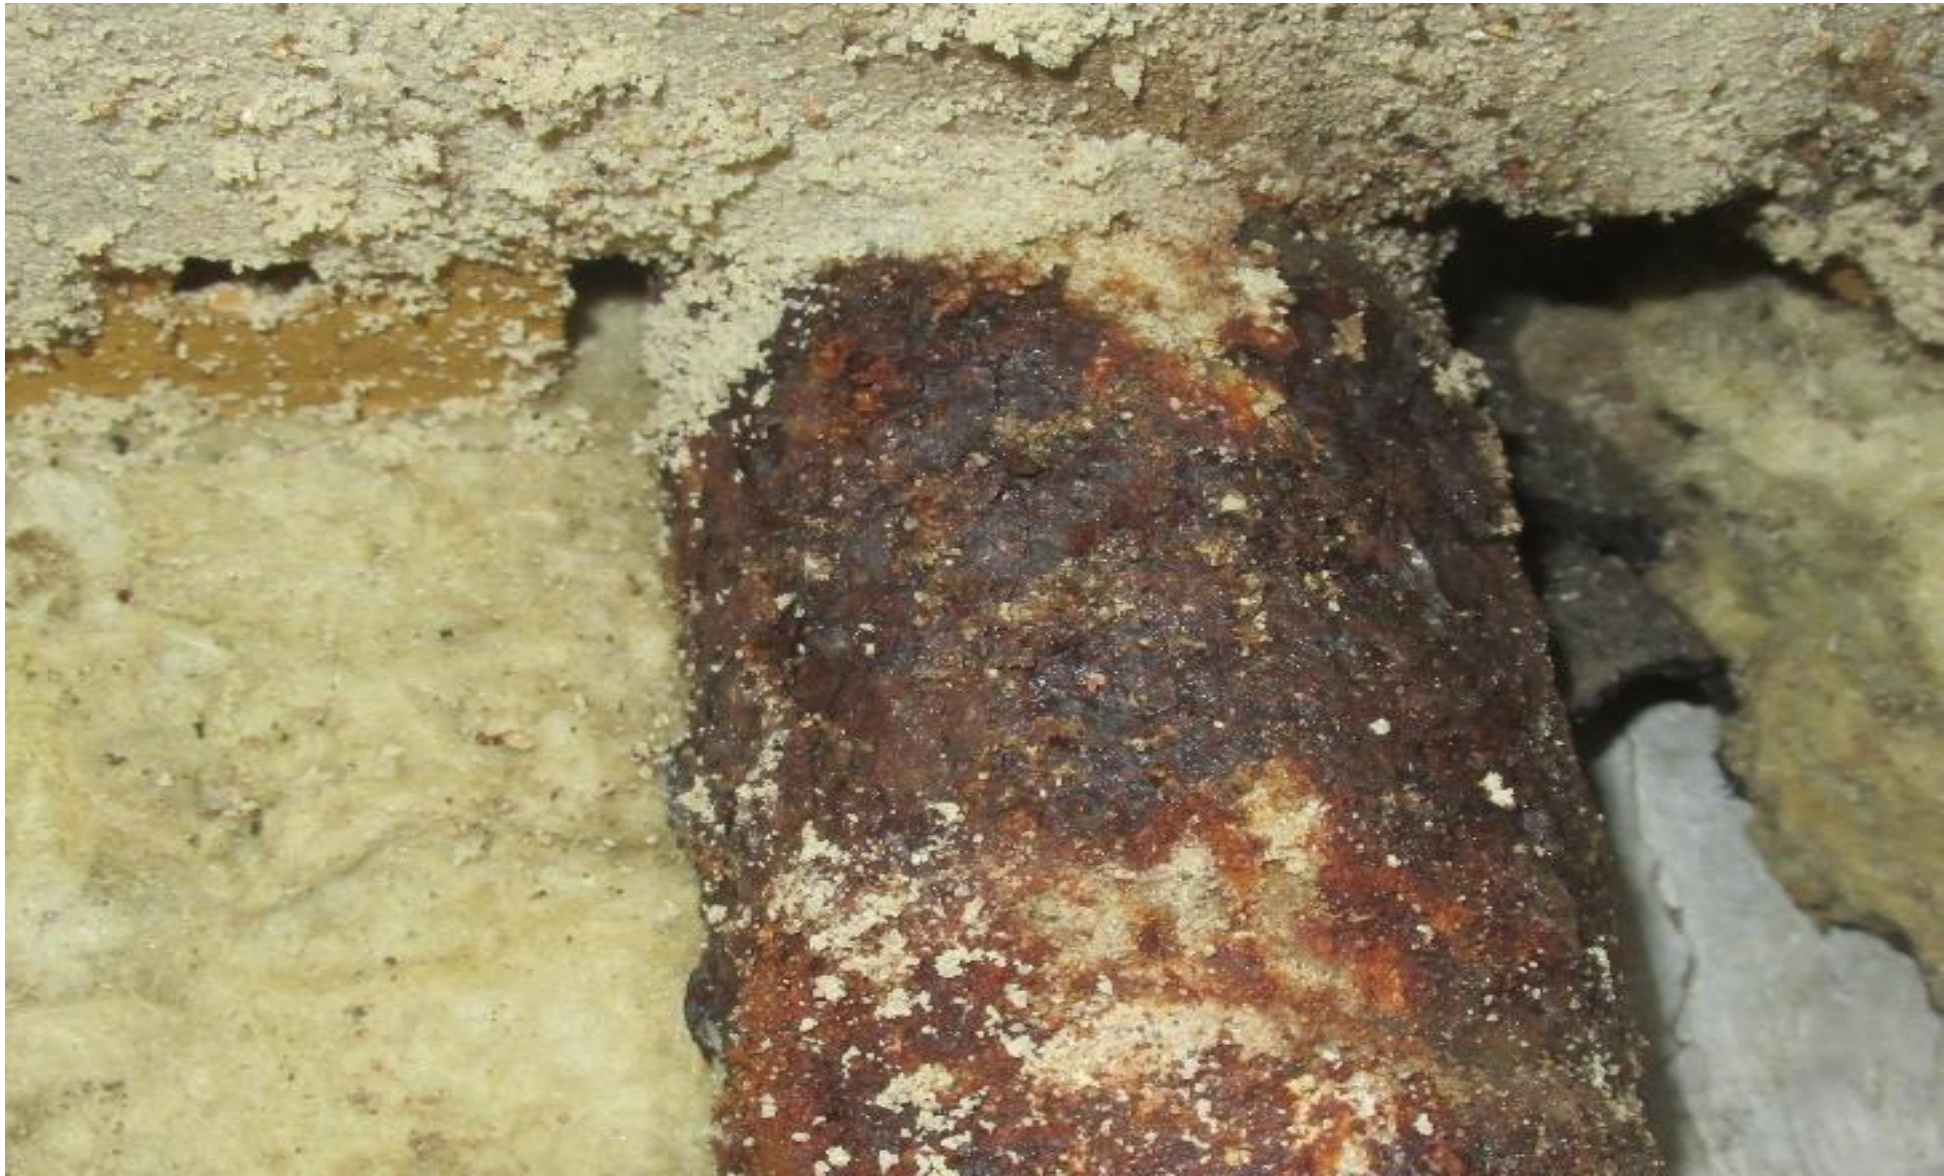
*Eksempel på kraftig rusttæring i bærende stålsøjler.*

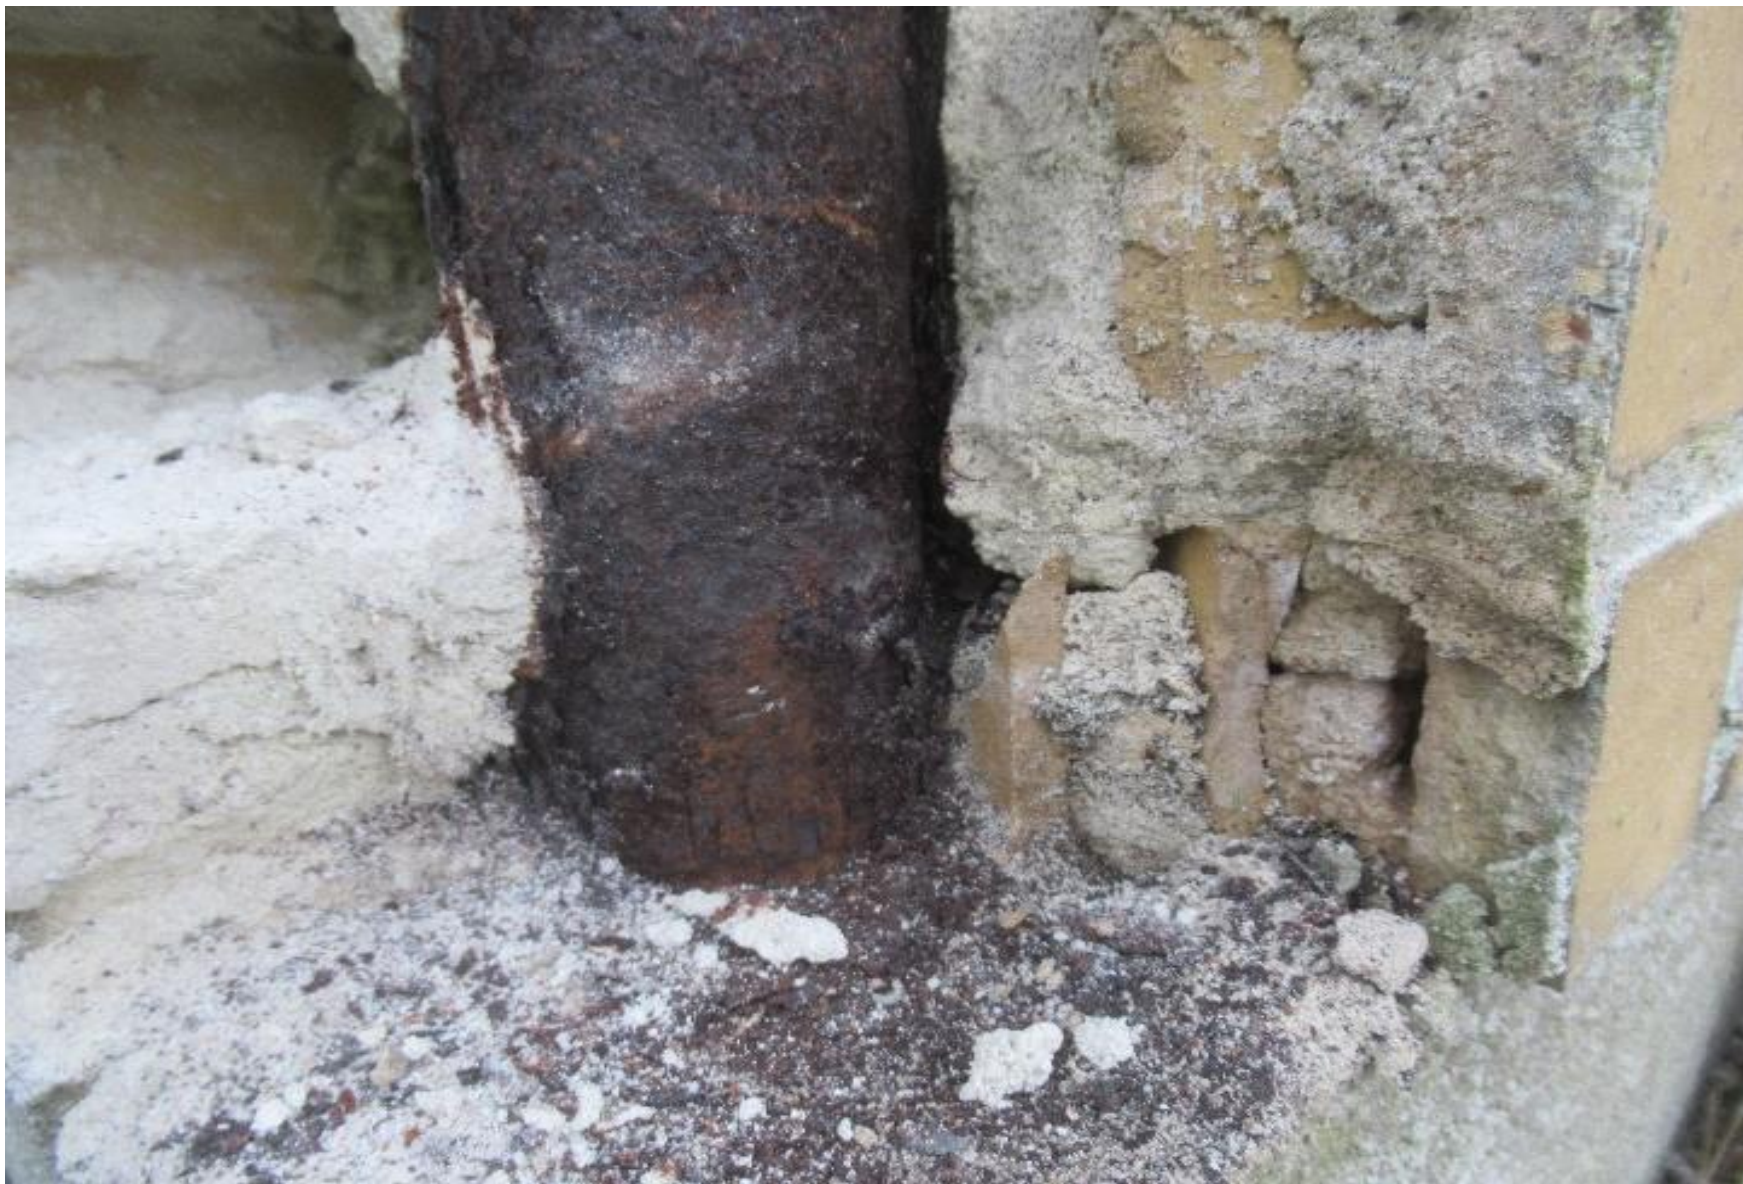
*Nærbillede af foregående billede.*

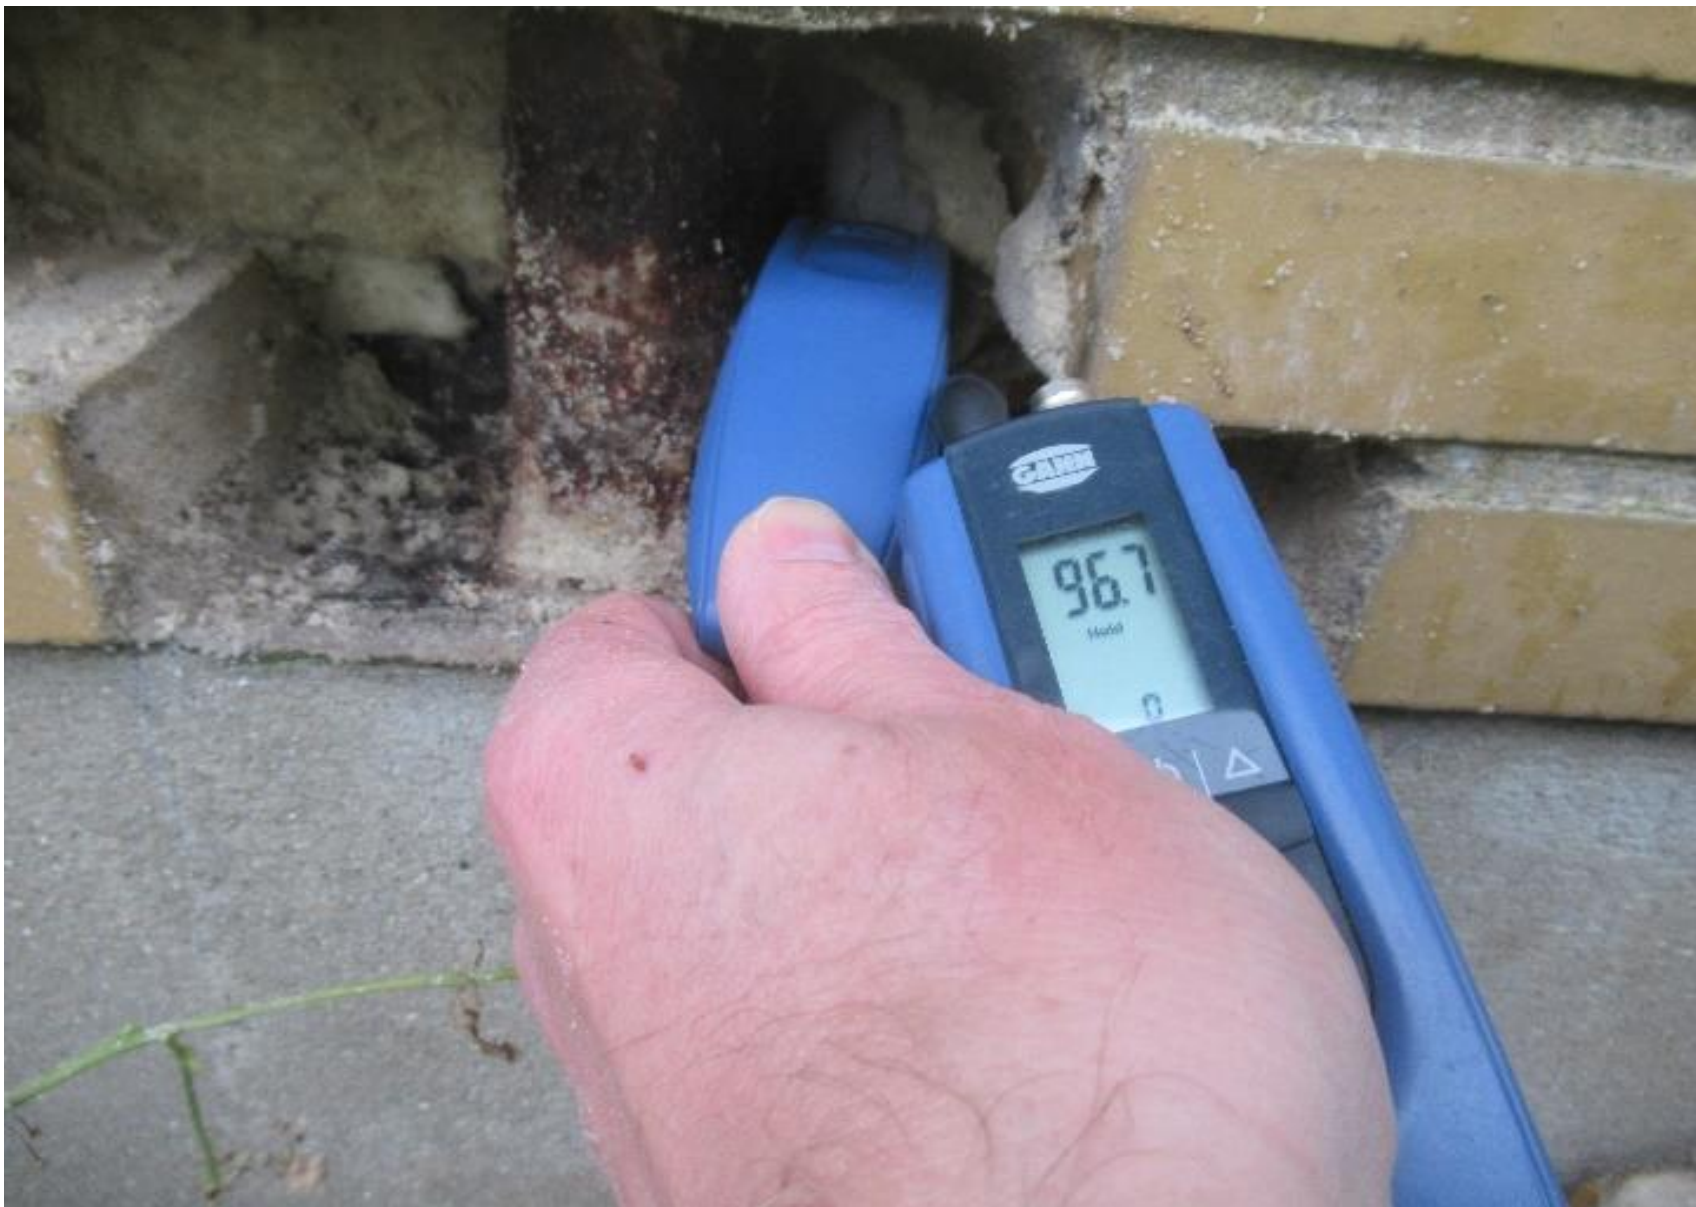
*Eksempel på fugtmåling i bagmur.*

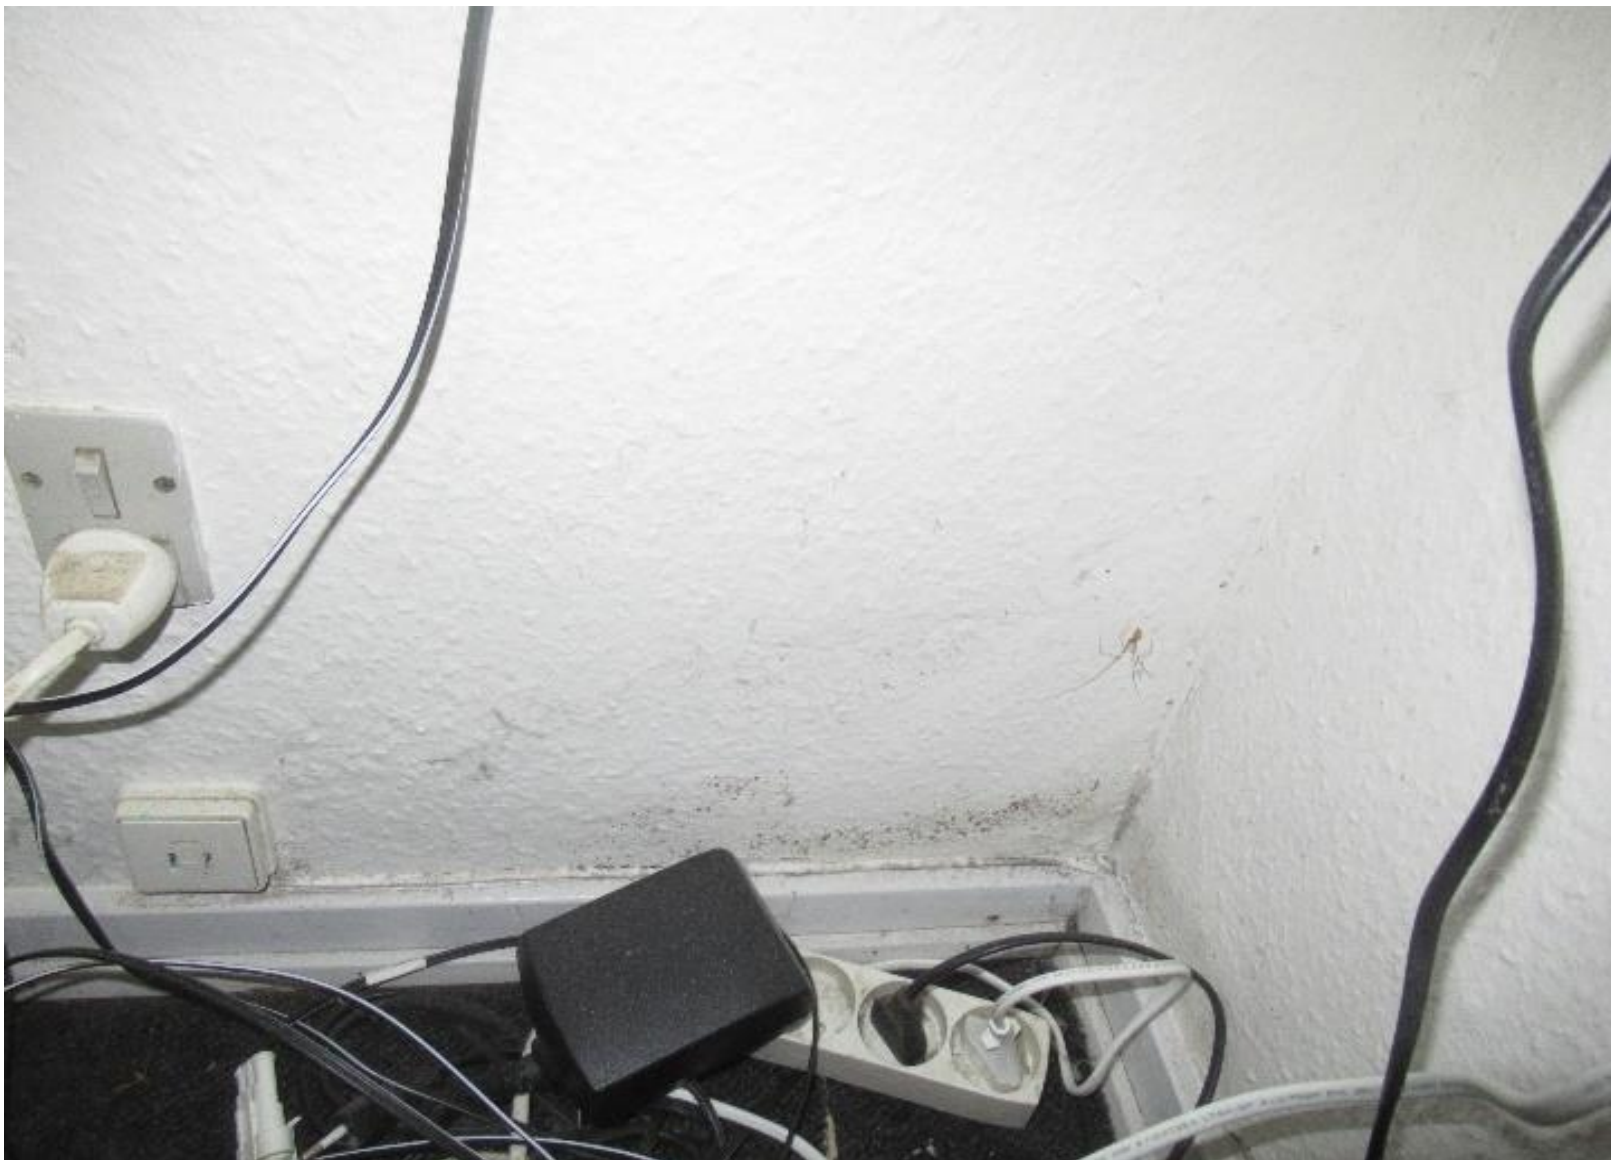
*Eksempel på indvendig overflade med skimmelvækst.*

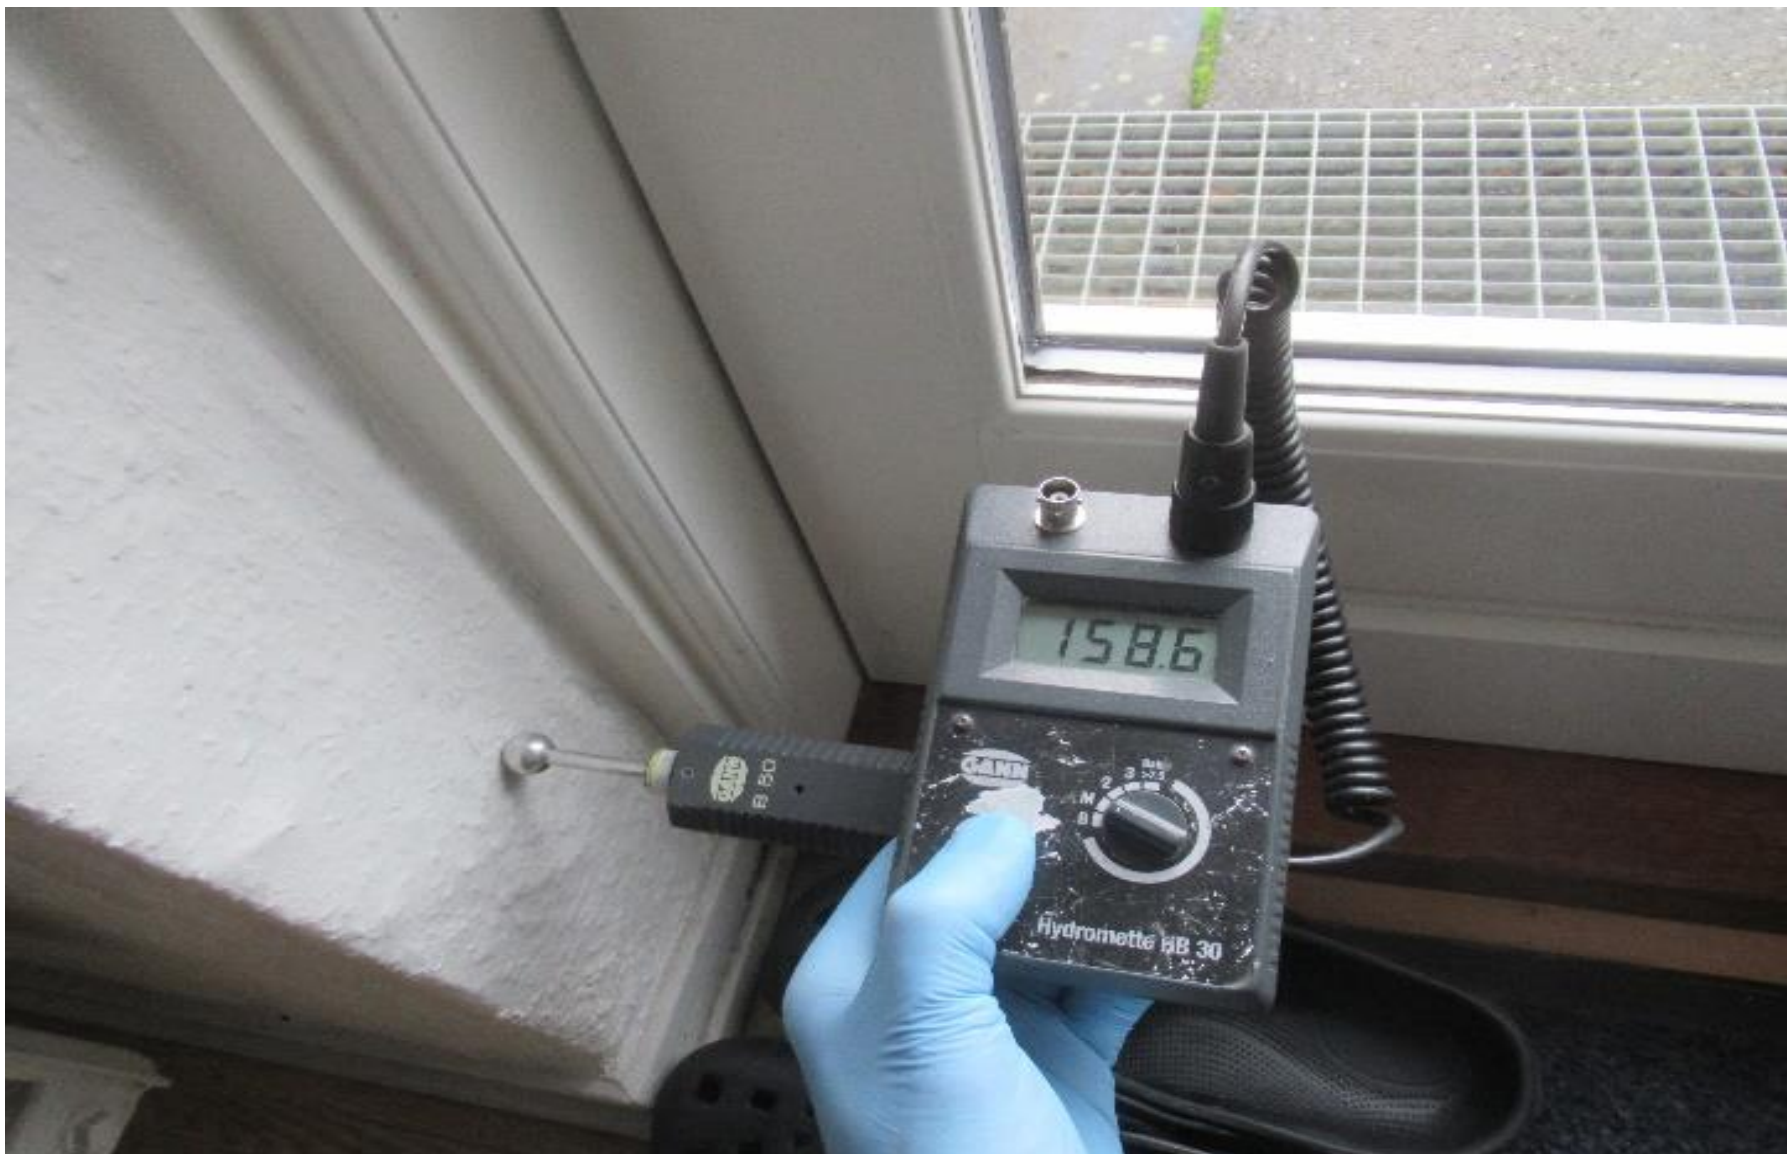
*Eksempel på kraftig opfugtning.*

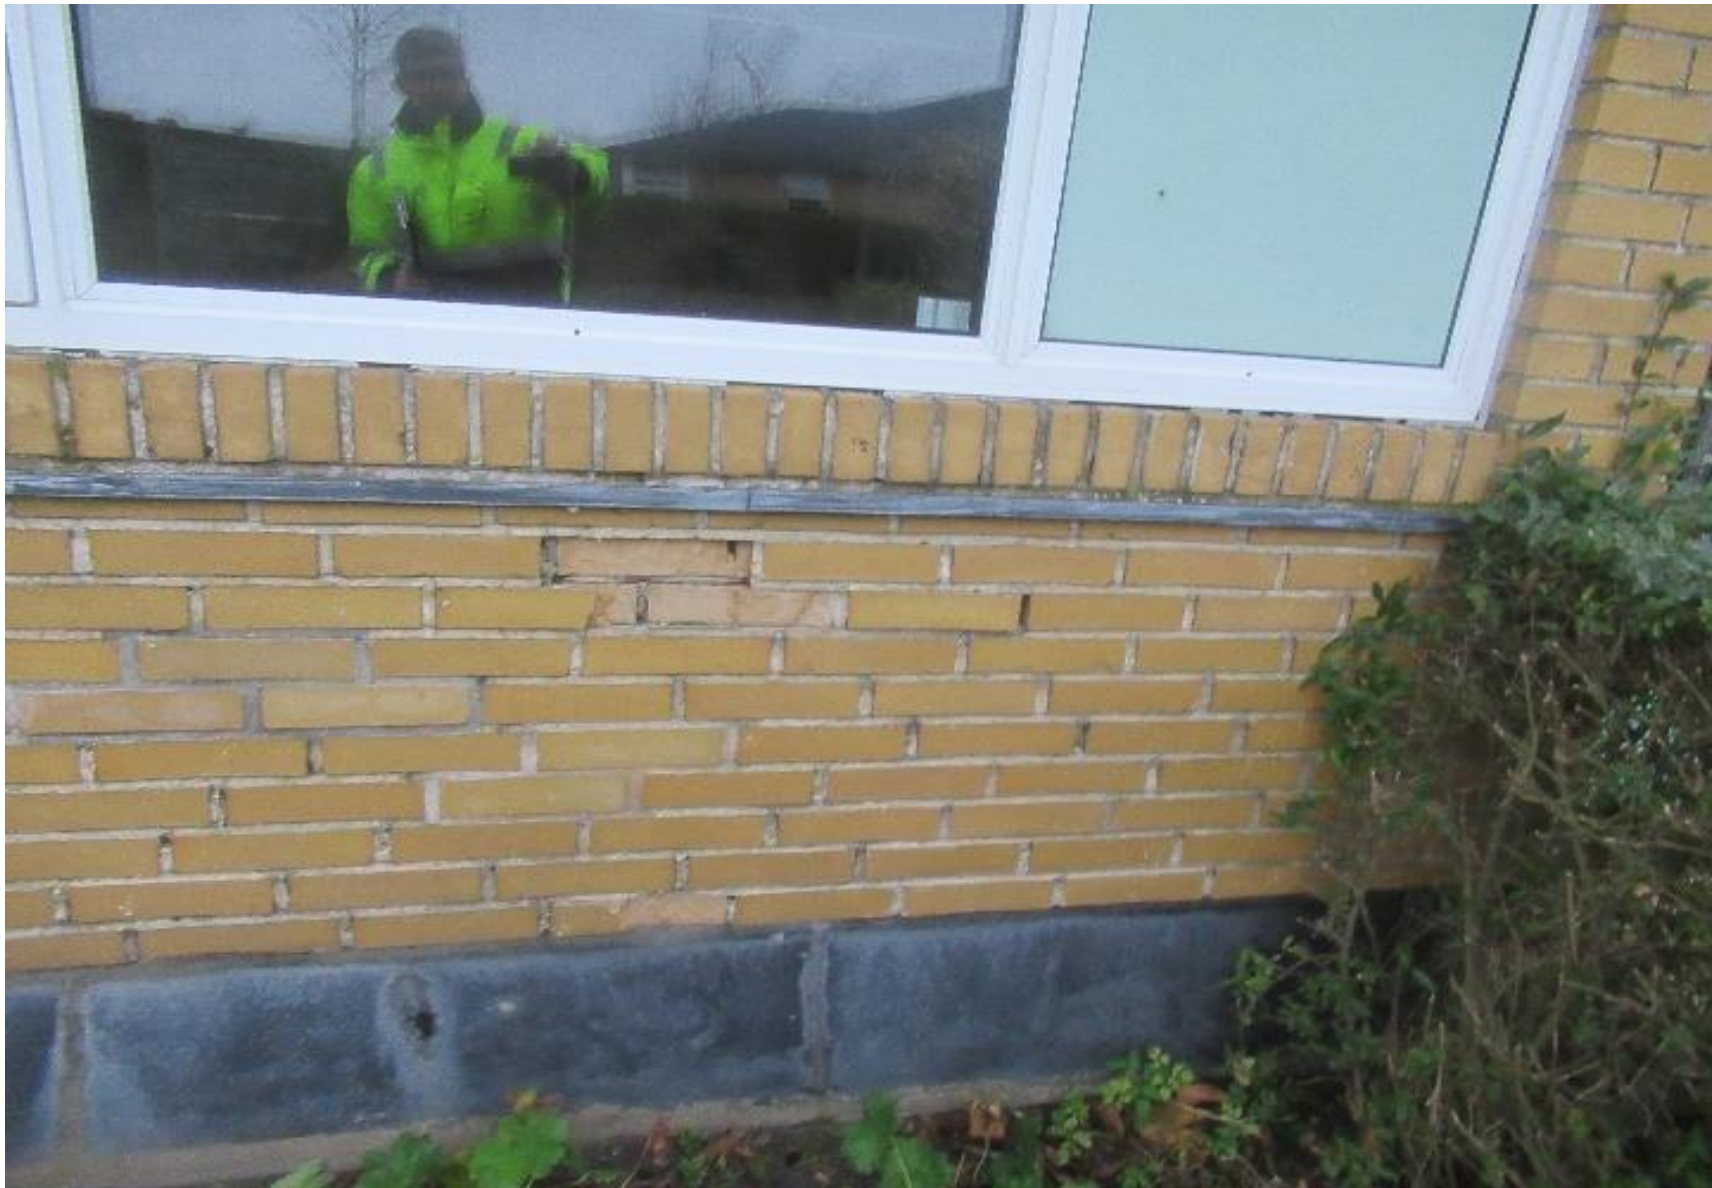
*Eksempel på nedbrydning af murværk.*

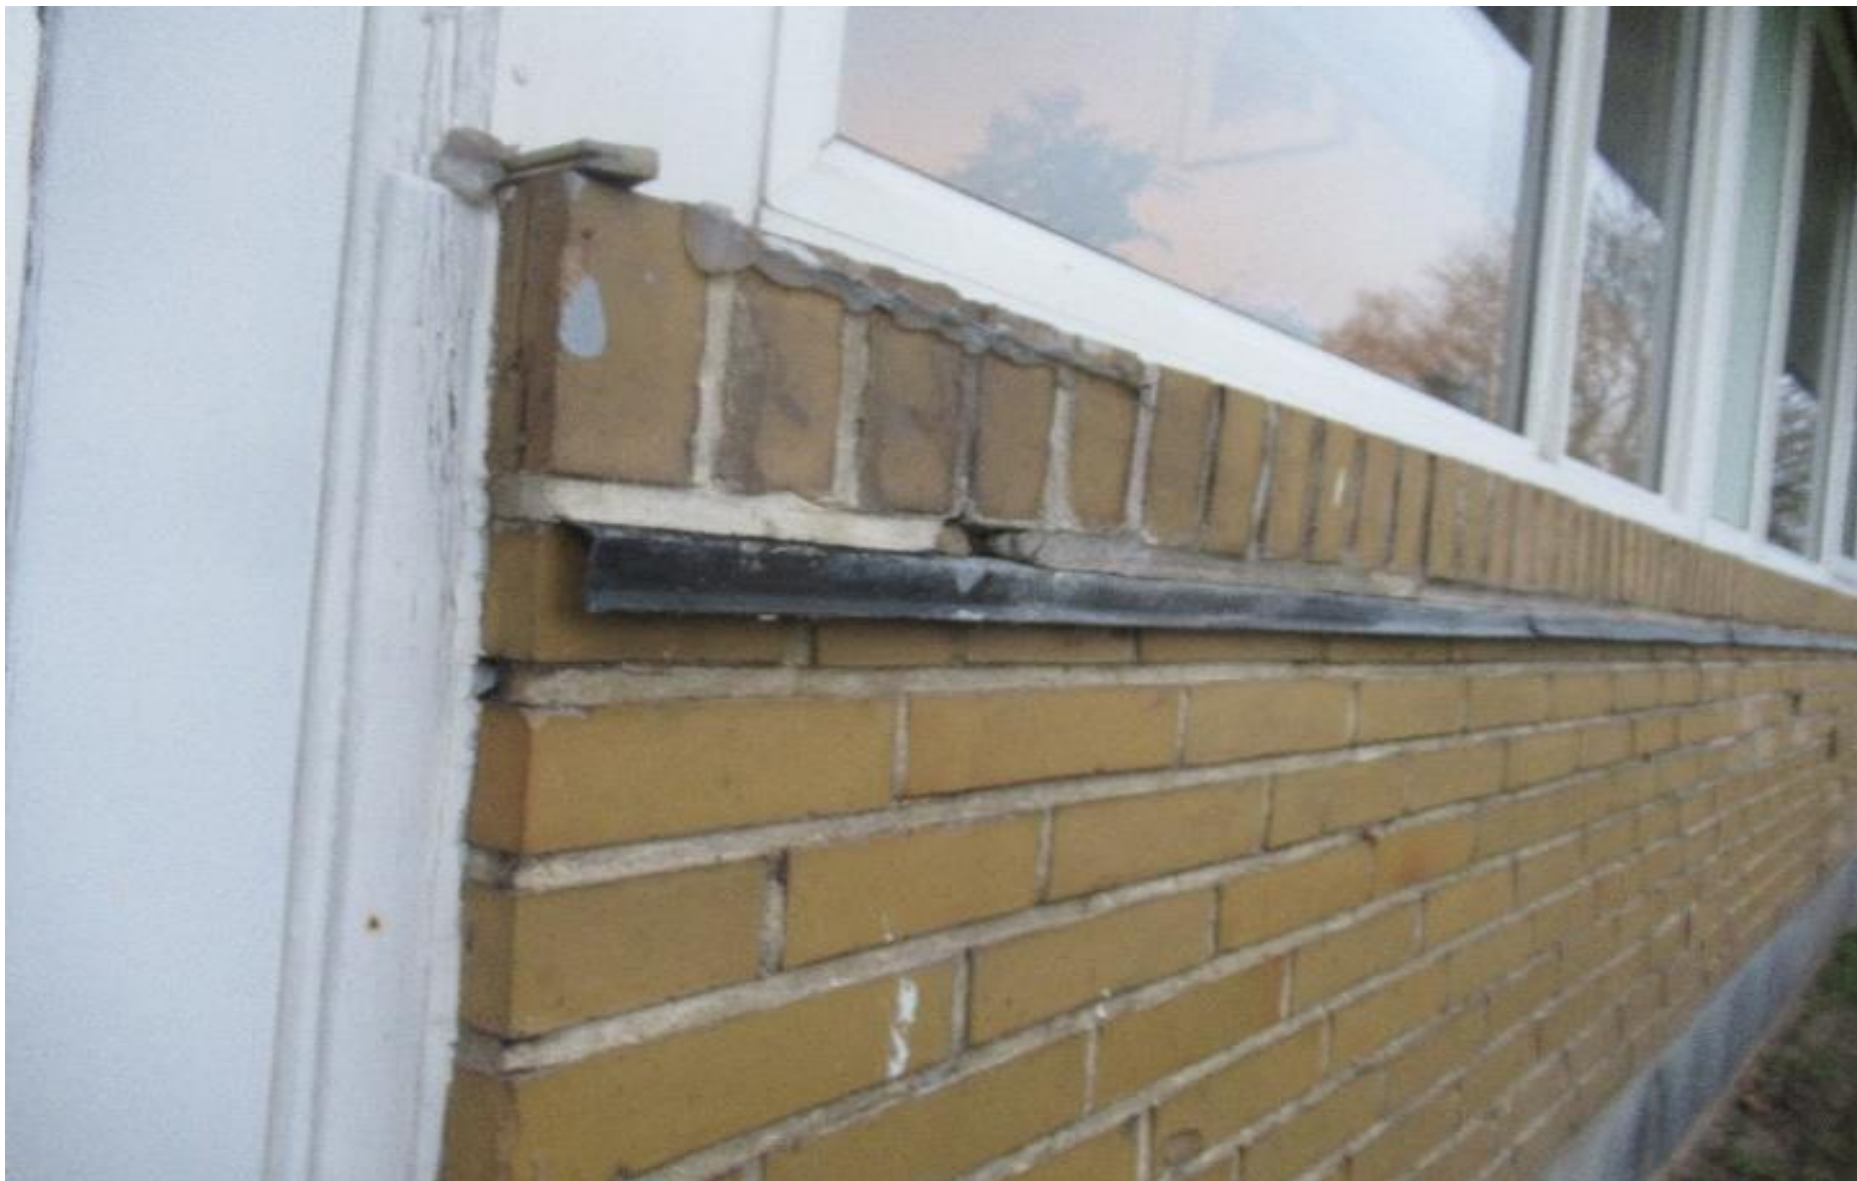
*Eksempel på dårlige fuger i murværket.*

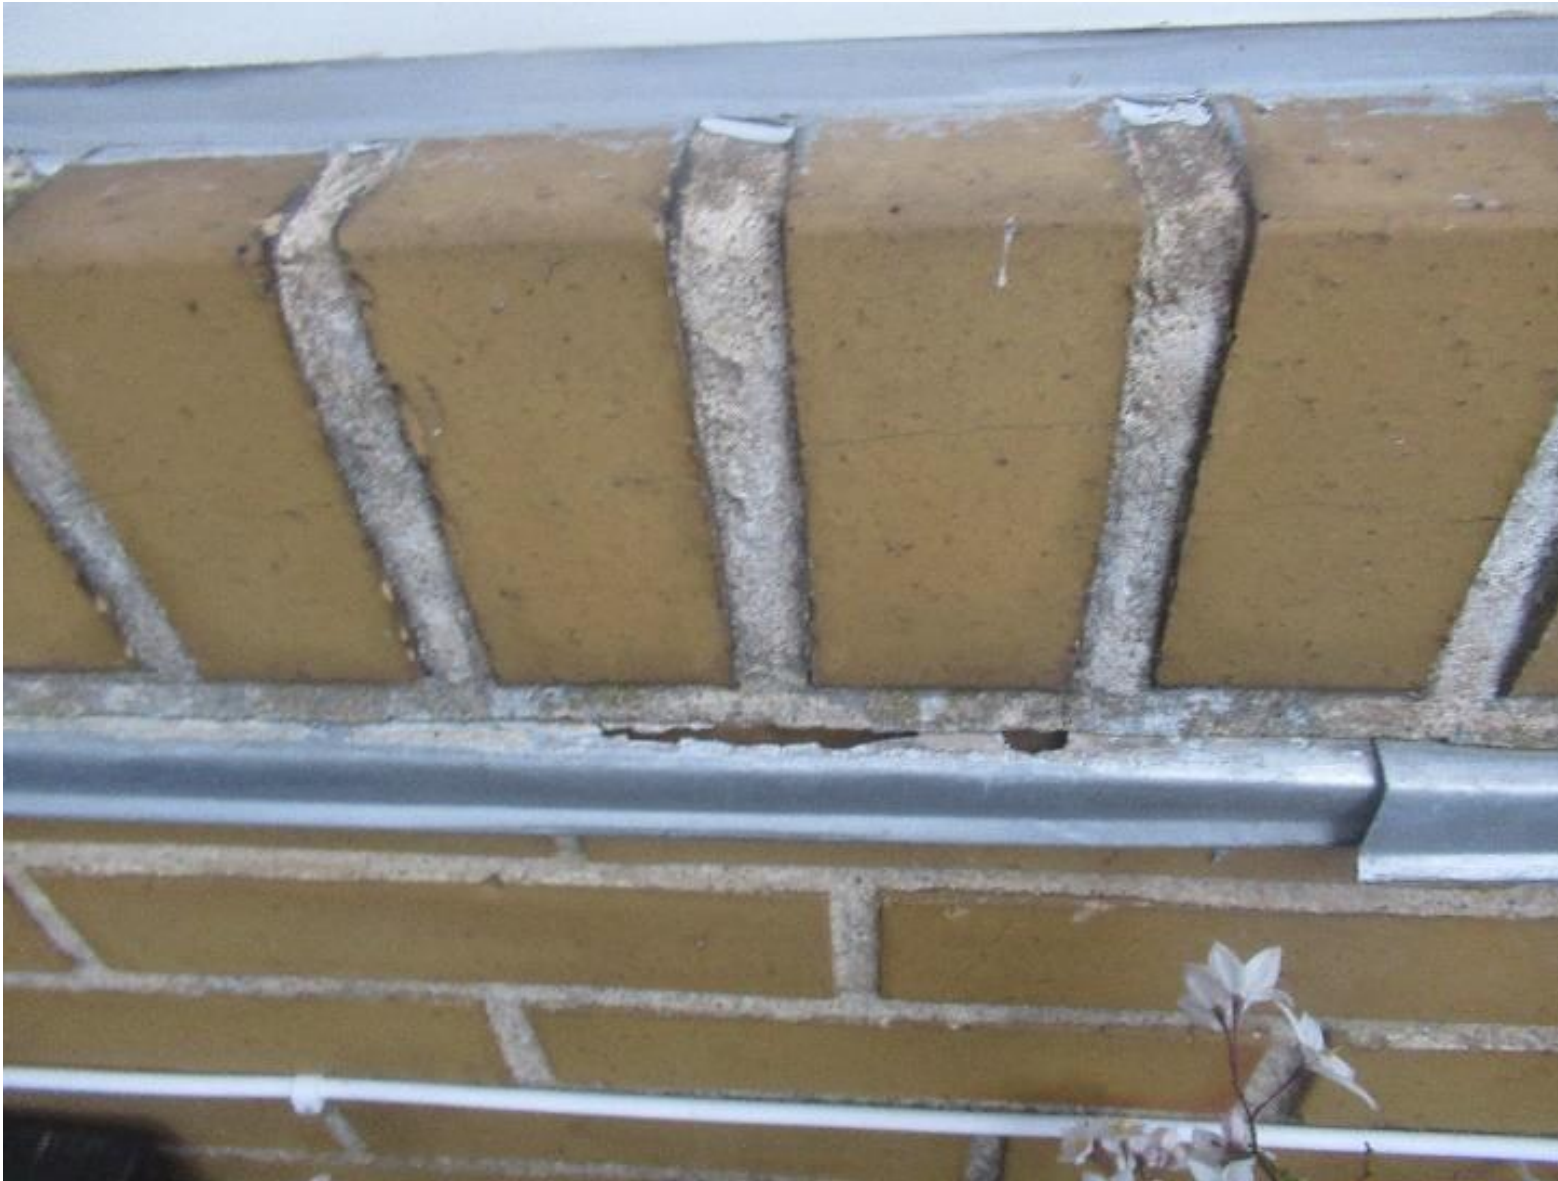
*Eksempel på korrosion af zinkinds kud.*

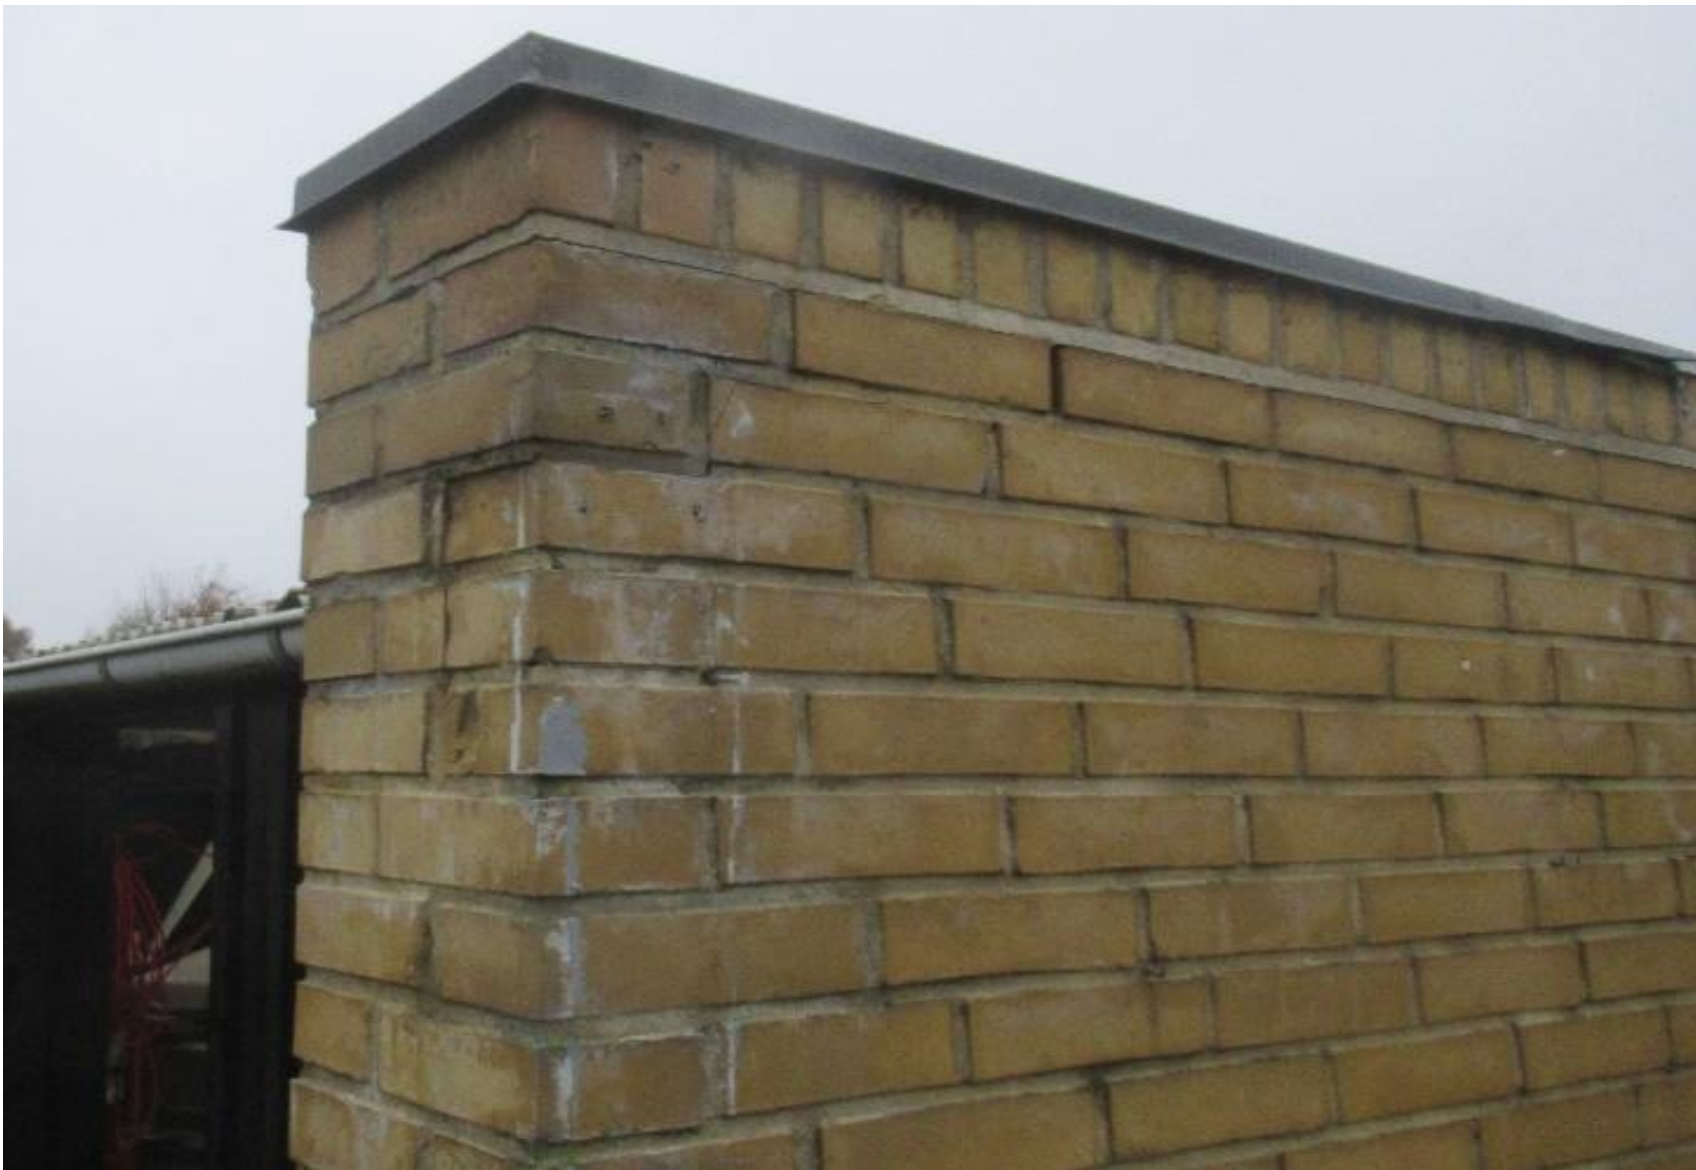
*Eksempel på læ-mure under nedbrydning.*
