Afd. 230 – Markvænget 9-17 &  
Kløvervej 12-20, Aulum

# Bygningernes tilstand

Byggeteknisk gennemgang / tilstandsrapport

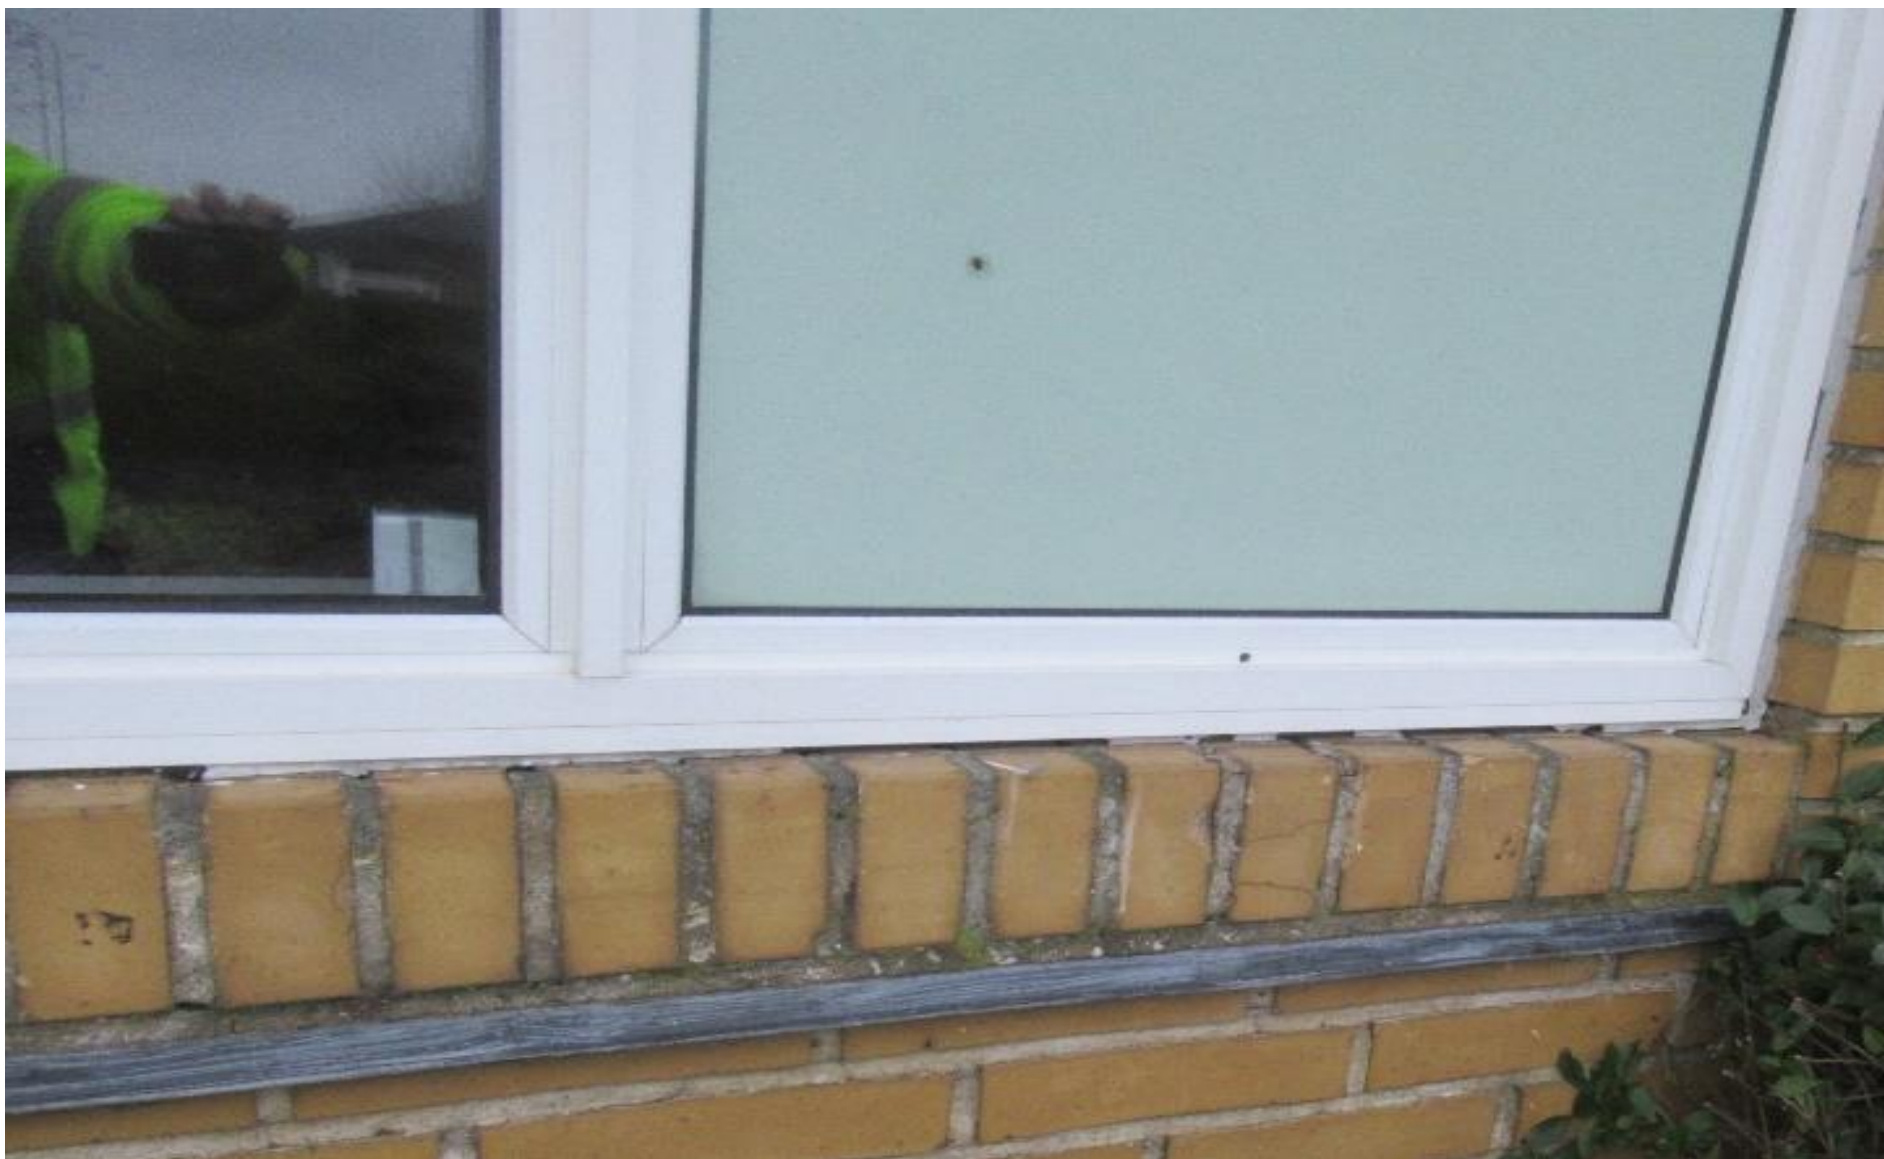
*PVC- vinduer årgang 1995, manglende / nedbrudte kalfatringsfuge*

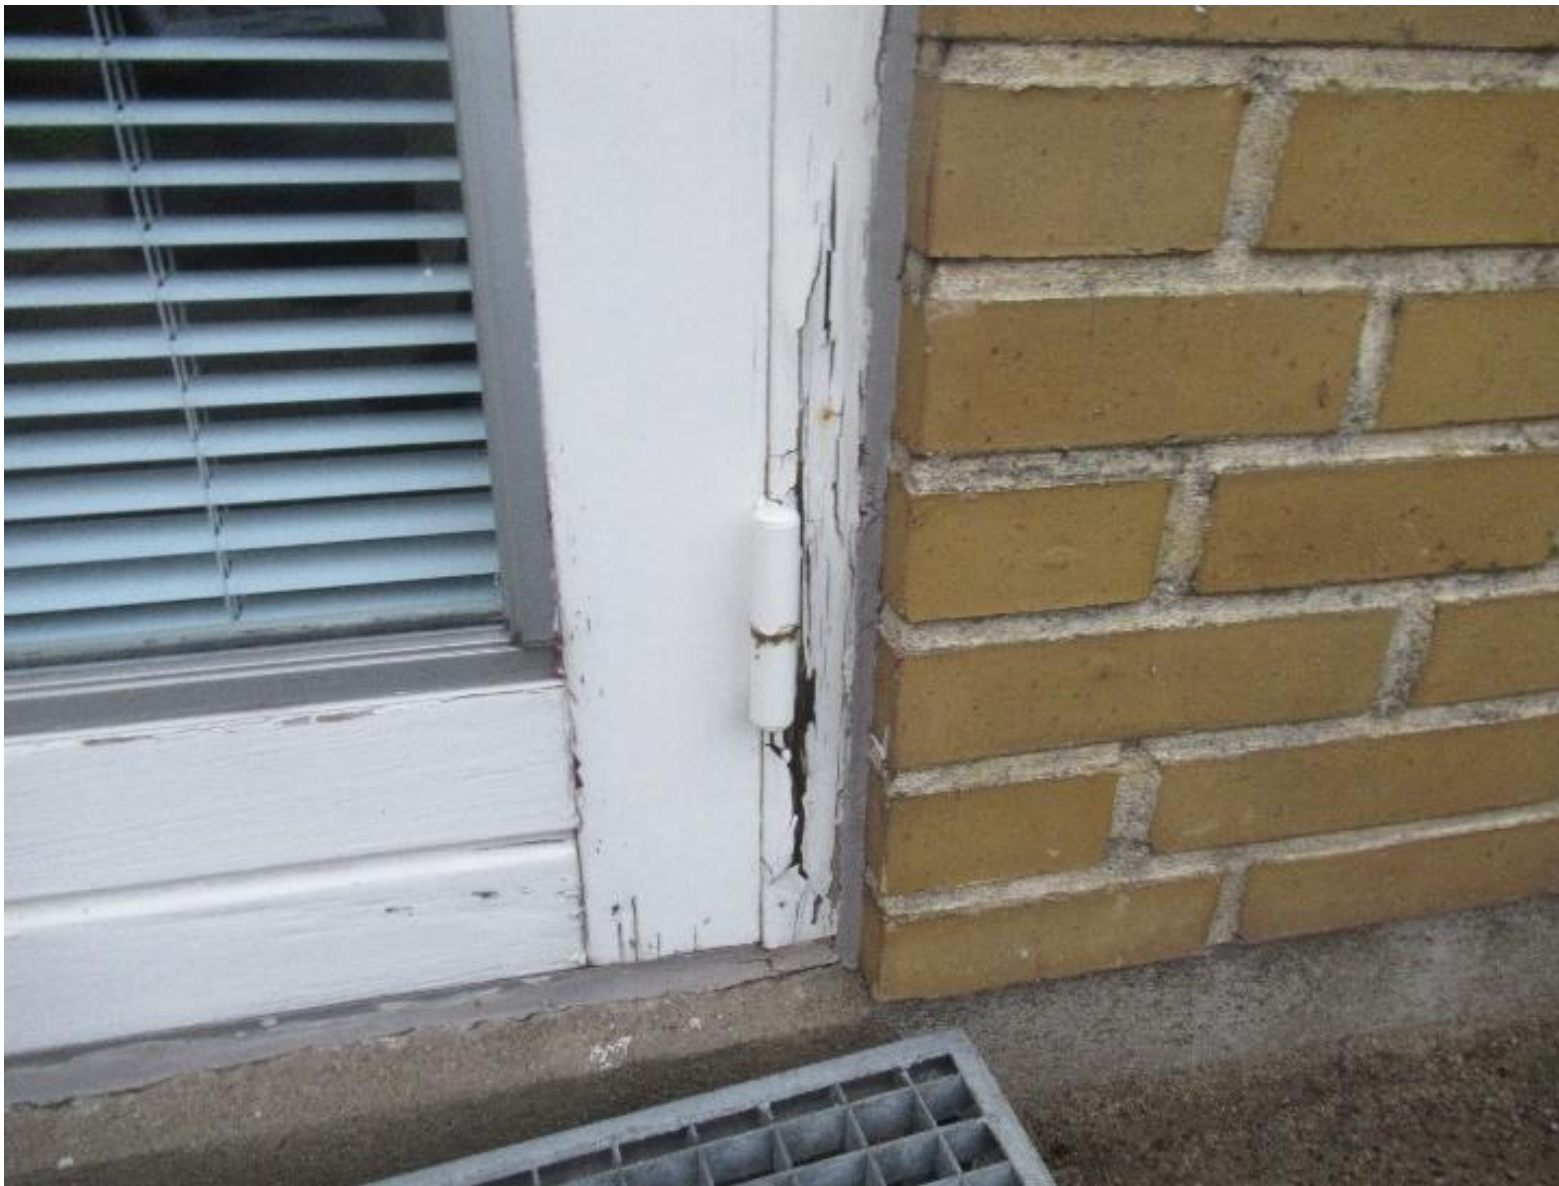
*Eksempel på råd i døre af træ – specielt sydvendte terrassedøre .*

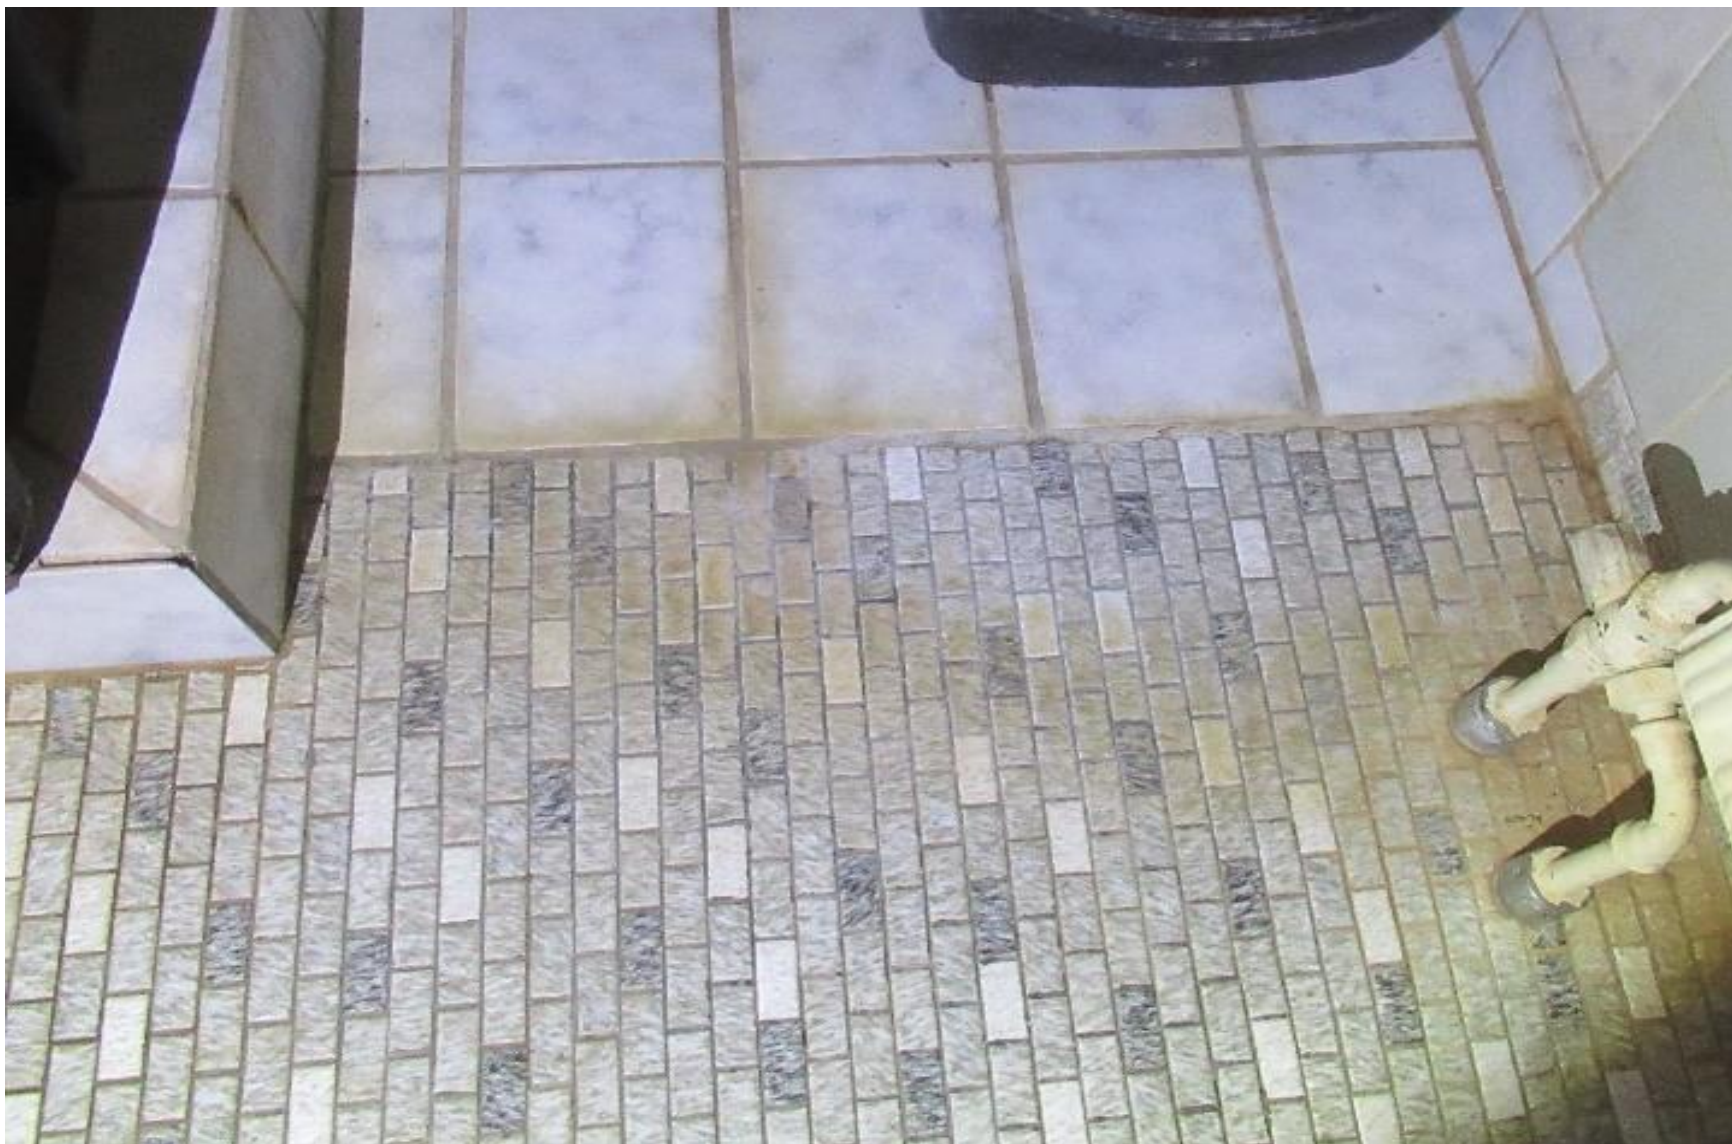
*Eksempel på partielle udbedringer efter rørskader.*

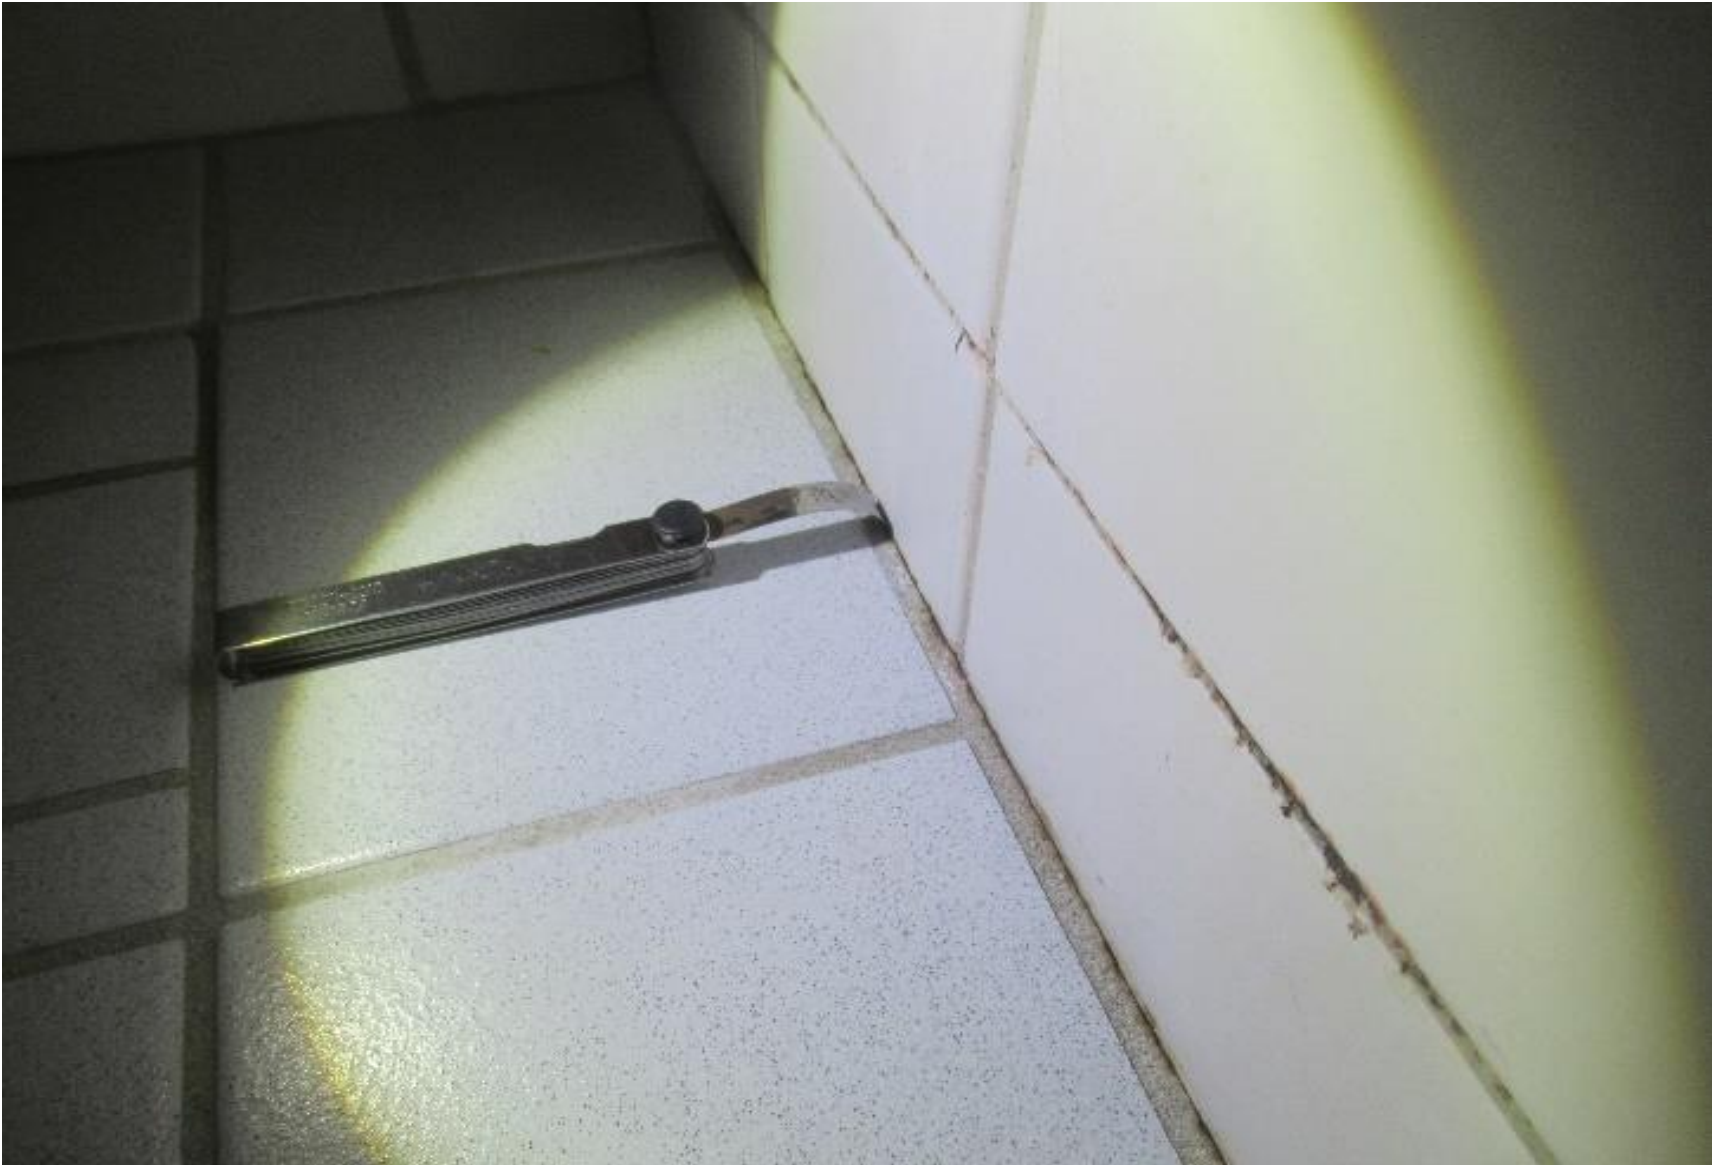
*Eksempel revnet fuger i overgang mellem gulv og væg i bruseniche .*

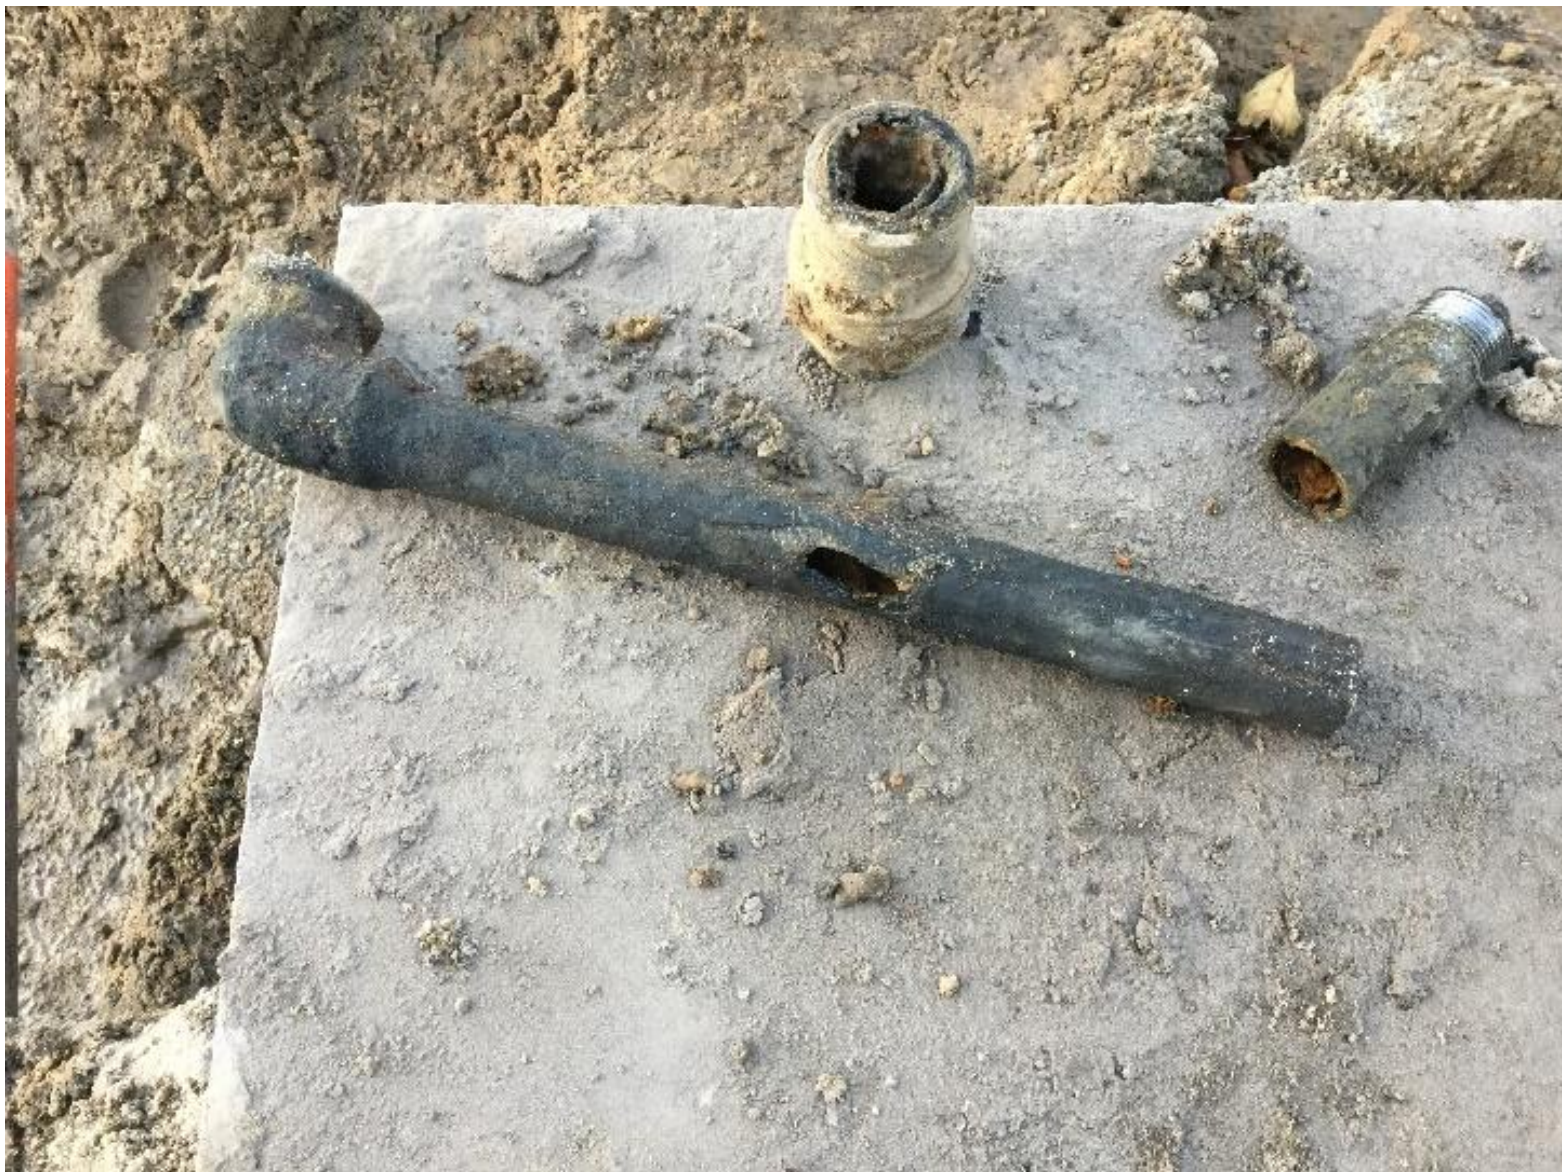
*Korrosion har ført til brud – Kløvervej 12, foto: FællesBo.*

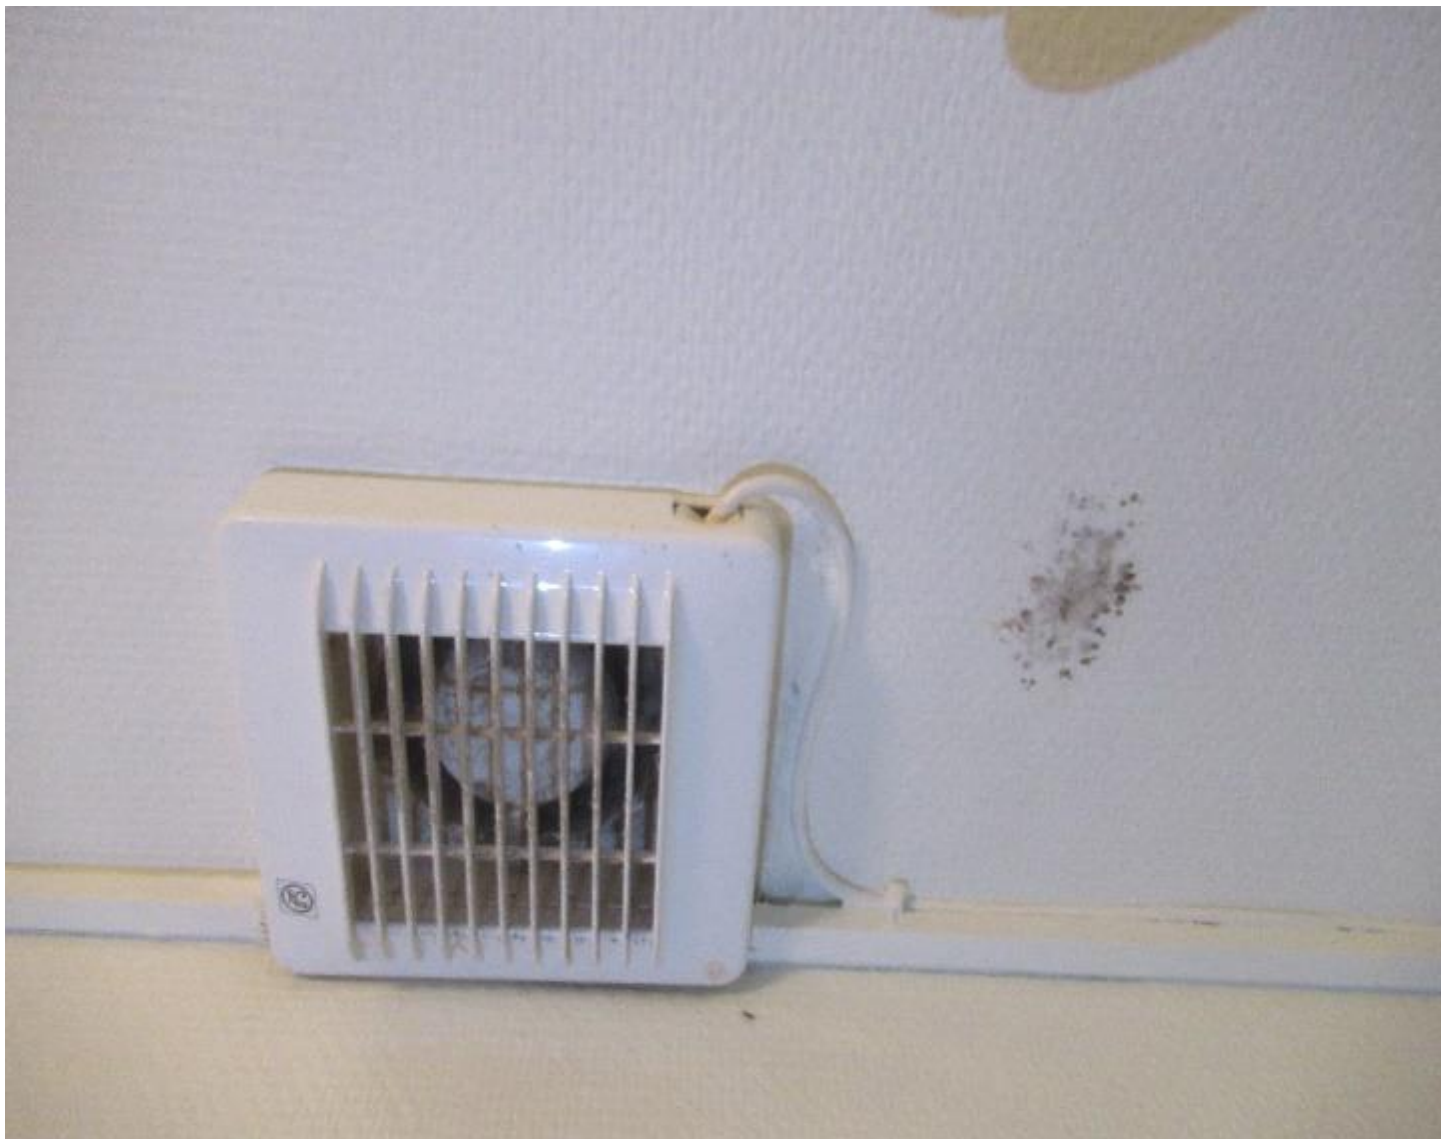
*Eksempel på skimmeldannelse på loft i baderum.*

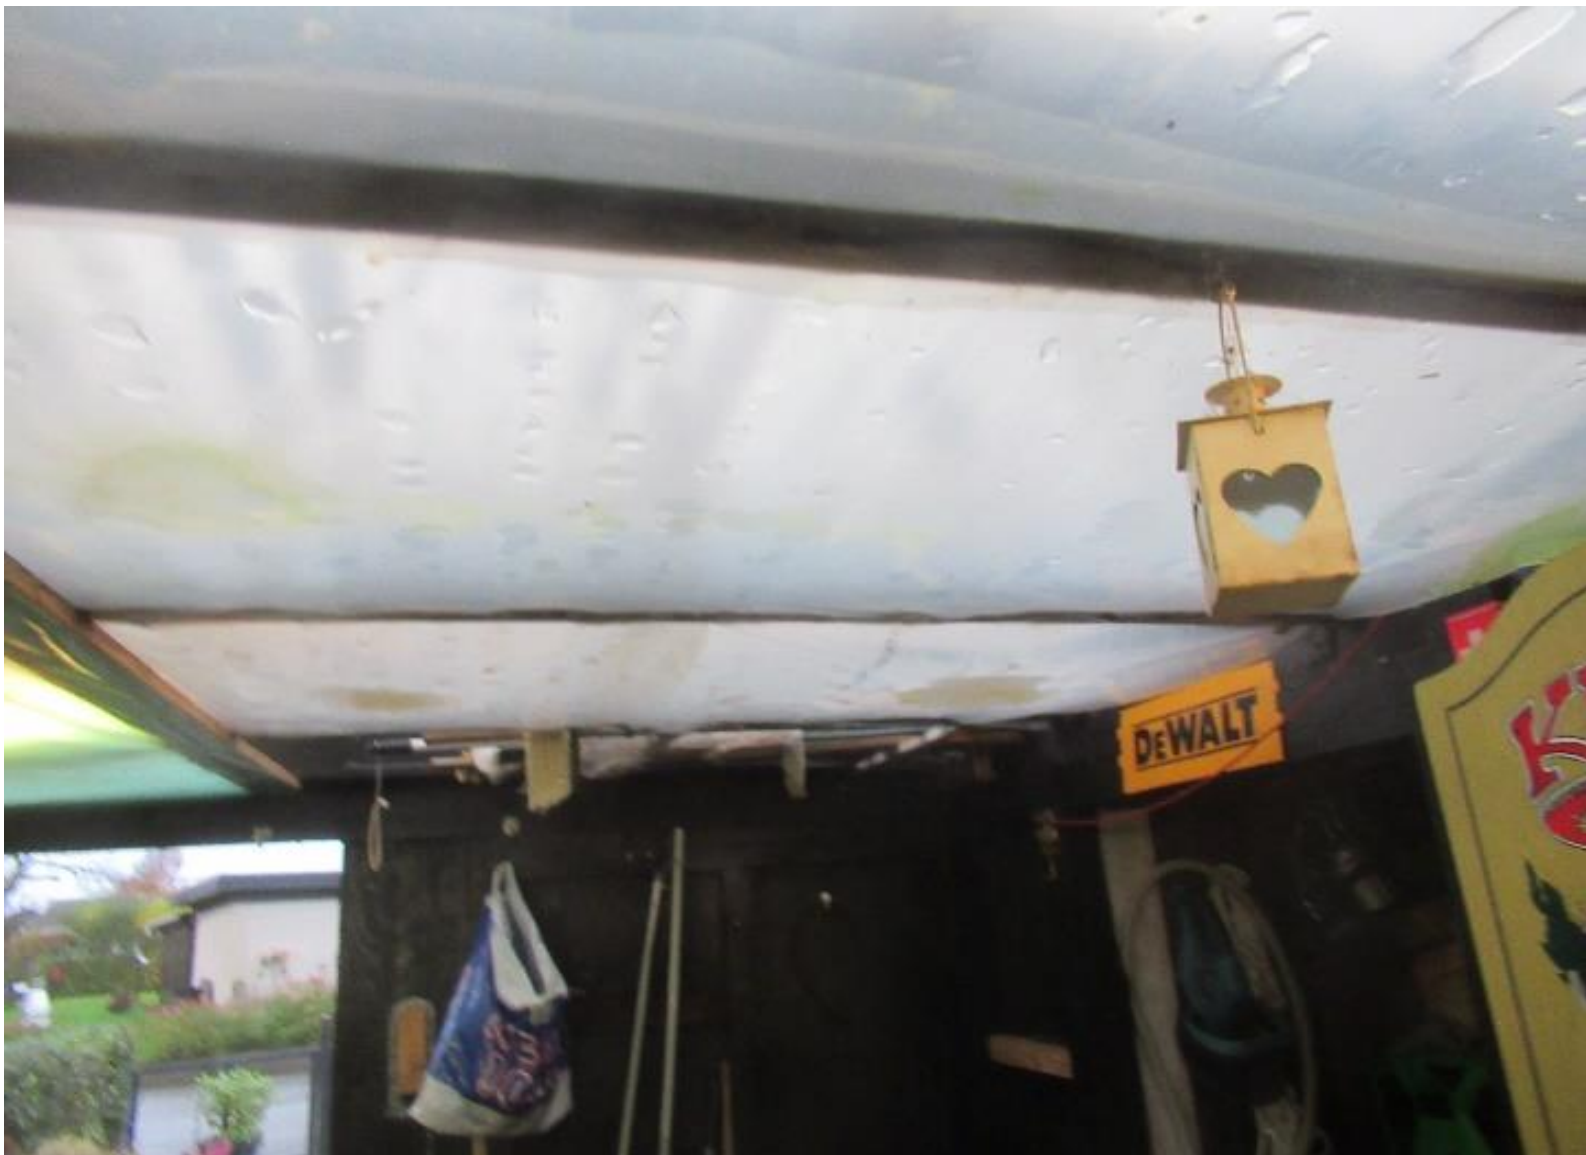
*Eksempel carport med utæt tag.*
